Commune : **CHOUZE-SUR-LOIRE**

Quai près de la Mairie

Rivière : **La Loire**

Unité de gestion : Loire-Allier-Cher-Indre**Code :** LCI_S_211**Date de mise à jour :** 15/02/2022**Auteur :** SPC LCI

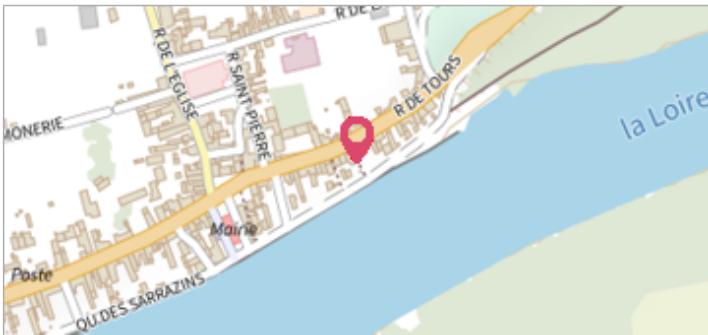
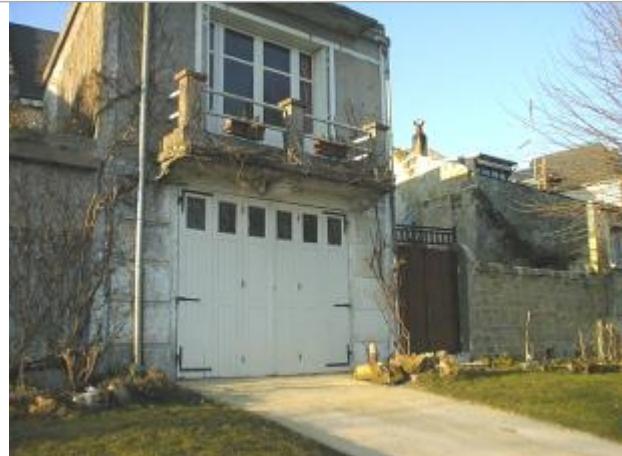
Commentaires : Sur le côté d'une porte du garage d'une maison sur le quai, en amont de la mairie. Les repères de crue ont disparu.

Photo du recensement d'origine en 2003
