Commune : **DIGOIN**Rivière : **La Loire****Au camping municipal, ancienne échelle de crues**

**GÉNÉRAL****Unité de gestion** : Loire-Allier-Cher-Indre**Code** : LCI\_S\_921**Date de mise à jour** : 20/10/2021**Auteur** : SPC LCI

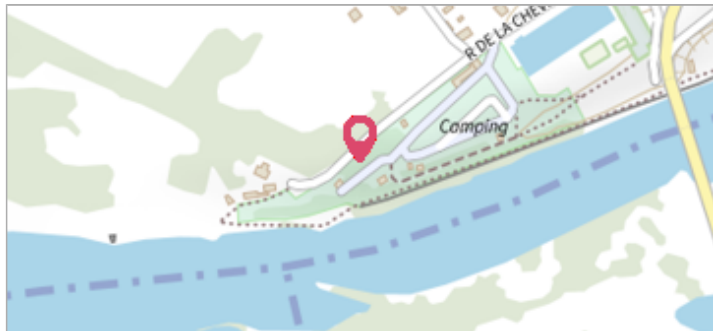
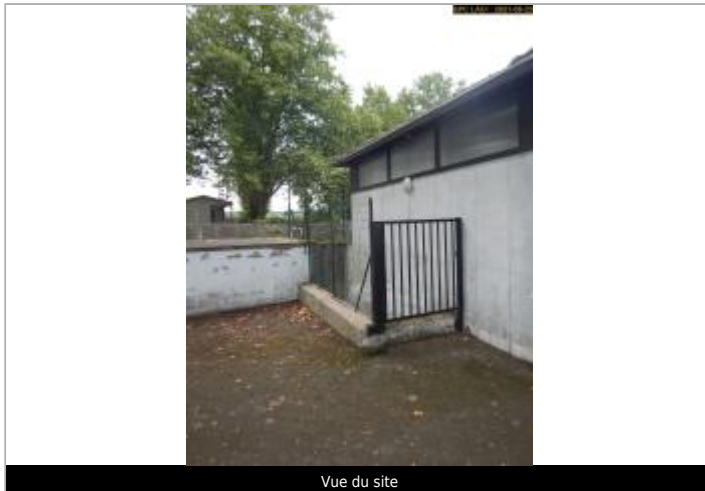
Vue du site

**Commentaires** : A l'intérieur du camping municipal, devant la porte du local des pompes de la piscine et derrière les sanitaires. Sur le mur restant de l'écluse de débouché en Loire d'une ancienne branche du canal aujourd'hui comblée. Il ne reste plus que le mur où on observe l'échelle de crue avec les repères

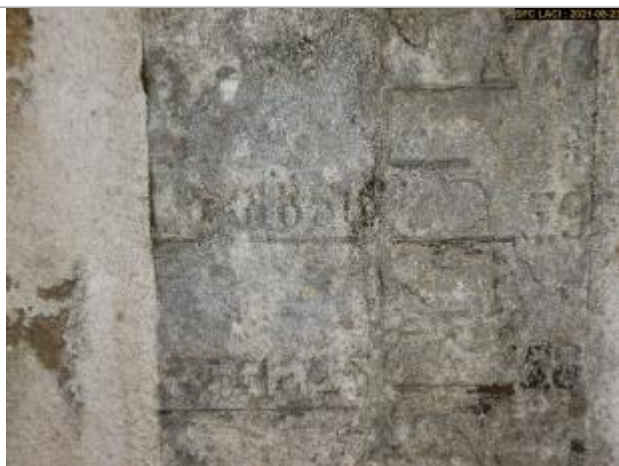
**Décembre 1825**Nature de l'inondation : **Débordement de cours d'eau**Altitude calculée de l'eau : **228.51 m**Nature du repère : **Marque gravée****Commentaires** : Cote convertie depuis le NGF ortho**GÉNÉRAL****Code** : LCI\_R\_921\_1833**Date de mise à jour** :**Auteur** : SPC LCI

**MARQUE****Maximum de l'inondation** : Oui**Visibilité** : Non**État du repère** : Moyen**Pérennité** : Moyenne**Repère calculé** : Non**PHEC** : Non**SOURCE DE REPÉRAGE : PLAN DES SURFACES SUBMERSIBLES SN NEVERS -****Type de repérage** : Source bibliographique**Organisme(s)** : DDE 58**NIVELLEMENT D'ORIGINE****Méthode** : Cheminement topographique**Organisme** : Inconnu**Référence nivelée** : Marque d'inondation**Description référence du repère** : marque de crue**Système altimétrique** : NGF IGN 1969 (système normal)**Altitude de la référence (en m)** : 228.510 m**Différence entre le niveau d'eau et la référence (en m)** : 0.000 m**Altitude calculée de l'eau (en m)** : 228.51 m

Vue du repère (marque du bas)
