Commune : **DIGOIN**Rivière : **La Loire**

## Au camping municipal, ancienne echelle de crues

**Unité de gestion :** Loire-Allier-Cher-Indre**Code :** LCI\_S\_921**Date de mise à jour :** 20/10/2021**Auteur :** SPC LCI

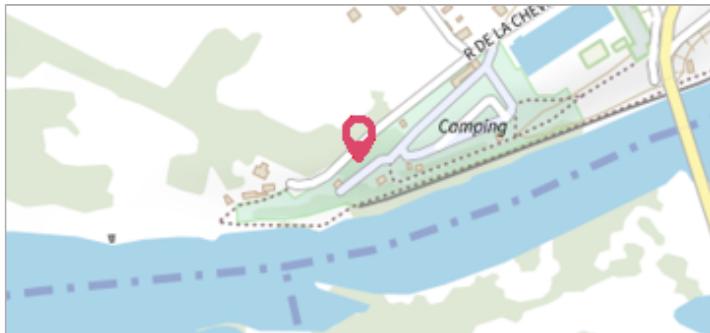
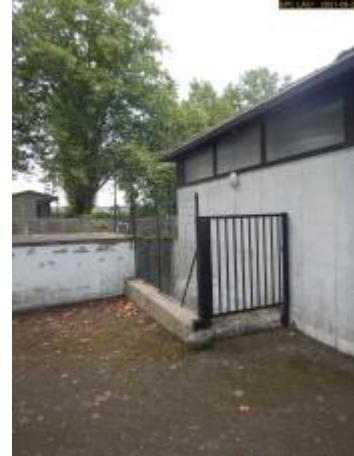
Vue du site

**Commentaires :** A l'intérieur du camping municipal, devant la porte du local des pompes de la piscine et derrière les sanitaires. Sur le mur restant de l'écluse de débouché en Loire d'une ancienne branche du canal aujourd'hui comblée. Il ne reste plus que le mur où on observe l'échelle de crue avec les repères

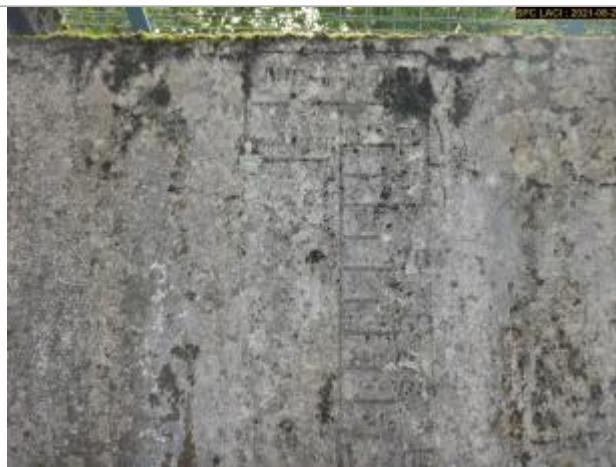
Vue du repère

**18 Octobre 1846**Nature de l'inondation : **Débordement de cours d'eau****Commentaires :** Cote convertie depuis le NGF orthoAltitude calculée de l'eau : **229.89 m**Nature du repère : **Marque gravée**

**Maximum de l'inondation :** Oui**Visibilité :** Non**État du repère :** Moyen**Pérennité :** Moyenne**Repère calculé :** Non**PHEC :** Non
