Commune : **DIGOIN**Rivière : **La Loire**

Au camping municipal, ancienne echelle de crues

GÉNÉRAL**Unité de gestion :** Loire-Allier-Cher-Indre**Code :** LCI_S_921**Date de mise à jour :** 20/10/2021**Auteur :** SPC LCI

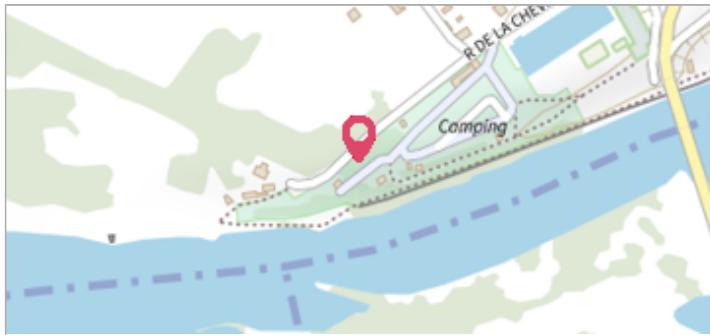
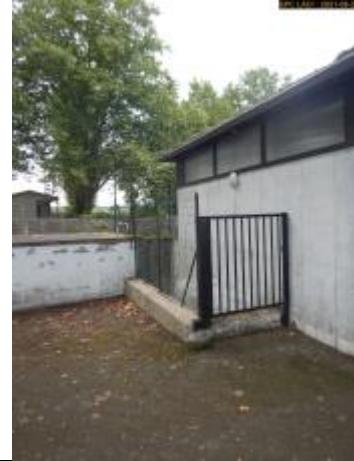
Vue du site

Commentaires : A l'intérieur du camping municipal, devant la porte du local des pompes de la piscine et derrière les sanitaires. Sur le mur restant de l'écluse de débouché en Loire d'une ancienne branche du canal aujourd'hui comblée. Il ne reste plus que le mur où on observe l'échelle de crue avec les repères

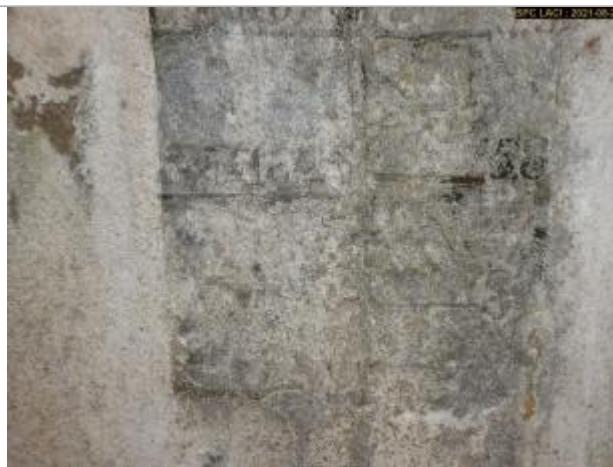
MARQUE**Maximum de l'inondation :** Oui**Visibilité :** Non**État du repère :** Disparu**Pérennité :** Aucune**Repère calculé :** Non**PHEC :** Non

Le repère se situait en dessous de celui de 1852 à 20 cm (disparu)
