Commune : **DIGOIN**Rivière : **La Loire****Au camping municipal, ancienne échelle de crues**

**GÉNÉRAL****Unité de gestion** : Loire-Allier-Cher-Indre**Code** : LCI\_S\_921**Date de mise à jour** : 20/10/2021**Auteur** : SPC LCI

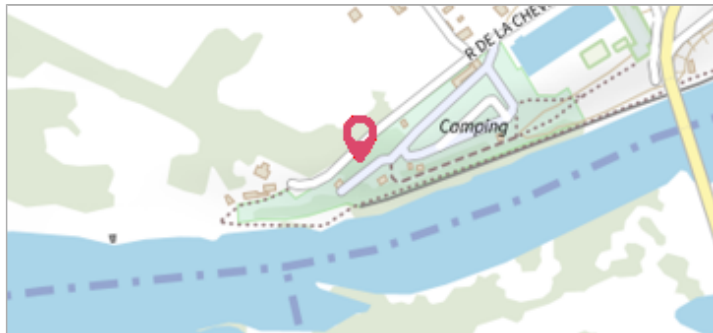
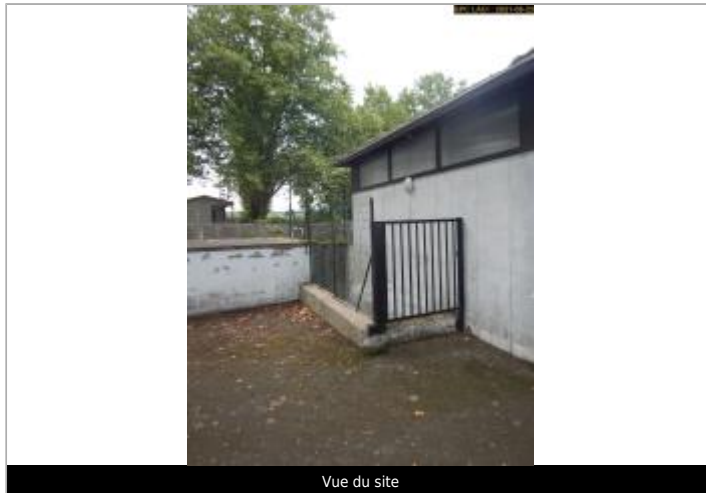
Vue du site

**Commentaires** : A l'intérieur du camping municipal, devant la porte du local des pompes de la piscine et derrière les sanitaires. Sur le mur restant de l'écluse de débouché en Loire d'une ancienne branche du canal aujourd'hui comblée. Il ne reste plus que le mur où on observe l'échelle de crue avec les repères

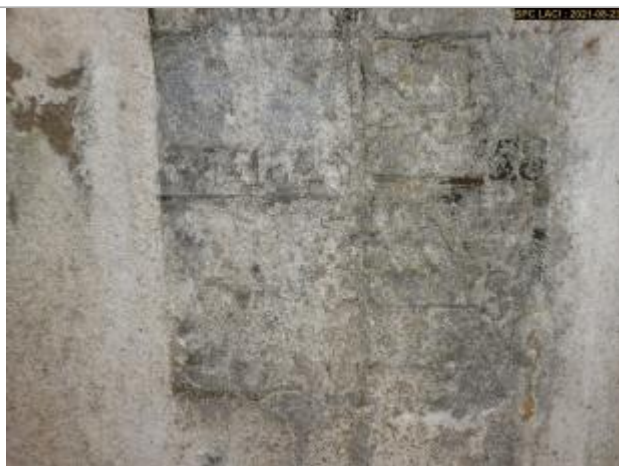
Nature de l'inondation : **Débordement de cours d'eau**Altitude calculée de l'eau : **228.31 m**Nature du repère : **Marque gravée****Commentaires** : Cote convertie depuis le NGF ortho**GÉNÉRAL****Code** : LCI\_R\_921\_1835**Date de mise à jour** :**Auteur** : SPC LCI

**MARQUE****Maximum de l'inondation** : Oui**Visibilité** : Non**État du repère** : Disparu**Pérennité** : Aucune**Repère calculé** : Non**PHEC** : Non**SOURCE DE REPÉRAGE : PLAN DES SURFACES SUBMERSIBLES SN NEVERS -****Type de repérage** : Source bibliographique**Organisme(s)** : DDE 58**NIVELLEMENT D'ORIGINE****Méthode** : Cheminement topographique**Organisme** : Inconnu**Référence nivelée** : Marque d'inondation**Description référence du repère** : marque de crue**Système altimétrique** : NGF IGN 1969 (système normal)**Altitude de la référence (en m)** : 228.310 m**Différence entre le niveau d'eau et la référence (en m)** : 0.000 m**Altitude calculée de l'eau (en m)** : 228.31 m

Le repère se situait en dessous de celui de 1852 à 20 cm (disparu)
