Commune : **DIGOIN**Rivière : **La Loire****Au camping municipal, ancienne échelle de crues**

7 Repère(s) sur le site**GÉNÉRAL****Unité de gestion** : Loire-Cher-Indre**Code** : LCI_S_921**Date de mise à jour** : 20/10/2021**Auteur** : SPC LCI

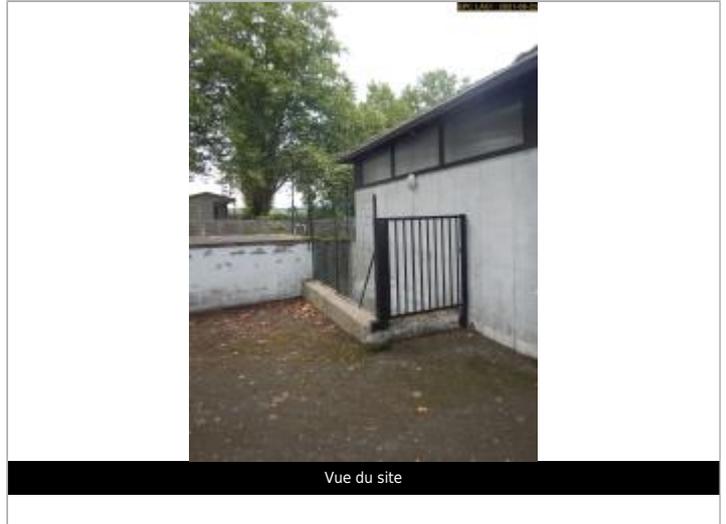
Vue du site

Commentaires : A l'intérieur du camping municipal, devant la porte du local des pompes de la piscine et derrière les sanitaires. Sur le mur restant de l'écluse de débouché en Loire d'une ancienne branche du canal aujourd'hui comblée. Il ne reste plus que le mur où on observe l'échelle de crue avec les repères

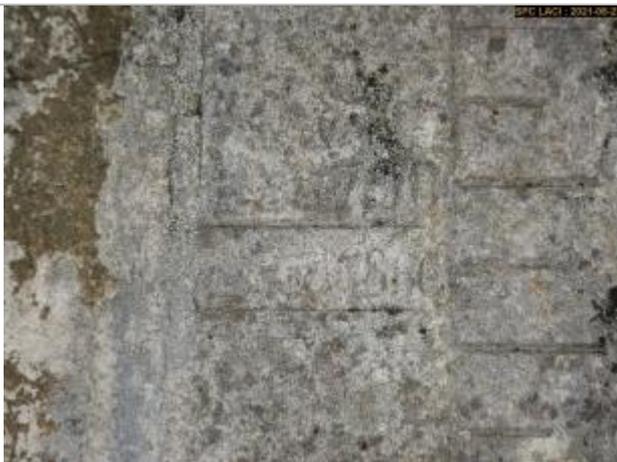
Vue du repère (Marque du bas)

Nature de l'inondation : **Débordement de cours d'eau**Nature du repère : **Marque gravée****Commentaires** : Cote convertie depuis le NGF ortho**GÉNÉRAL****Code** : LCI_R_921_1837**Date de mise à jour** :**Auteur** : SPC LCI

MARQUE**Maximum de l'inondation** : Oui**Visibilité** : Non**État du repère** : Moyen**Pérennité** : Moyenne**Repère calculé** : Non**PHEC** : Non**SOURCE DE REPÉRAGE : PLAN DES SURFACES SUBMERSIBLES SN NEVERS -****Type de repérage** : Source bibliographique**Organisme** : DDE 58**NIVELLEMENT D'ORIGINE****Méthode** : Cheminement topographique**Organisme** : Inconnu**Référence nivelée** : Marque d'inondation**Description référence du repère** : marque de crue**Système altimétrique** : NGF IGN 1969 (système normal)**Altitude de la référence (en m)** : 229.160 m**Différence entre le niveau d'eau et la référence (en m)** : 0.000 m**Altitude calculée de l'eau (en m)** : 229.16 m
