Commune : **CANDES-SAINT-MARTIN****Rue du Port**Rivière : **La Loire**

GÉNÉRAL**Unité de gestion :** Vienne-Charente-Atlantique**Code :** LCI_S_948**Date de mise à jour :** 23/02/2022**Auteur :** SPC LCI

**1843**Nature de l'inondation : **Débordement de cours d'eau**Altitude calculée de l'eau : **non déterminé**Nature du repère : **Marque gravée****GÉNÉRAL****Code :** LCI_R_948_1916**Date de mise à jour :****Auteur :** SPC LCI

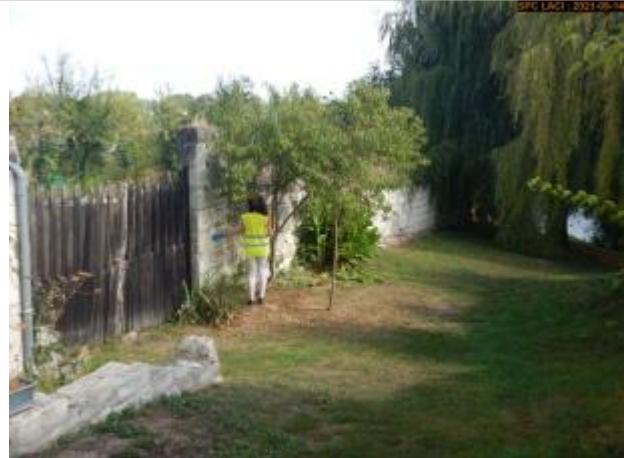
Commentaires : Sur le pilier gauche du portail d'entrée d'une propriété située rue du Port. Il existe d'autres traits de crue non identifiables. Visité le 14/09/2021

Vue du site en 2021

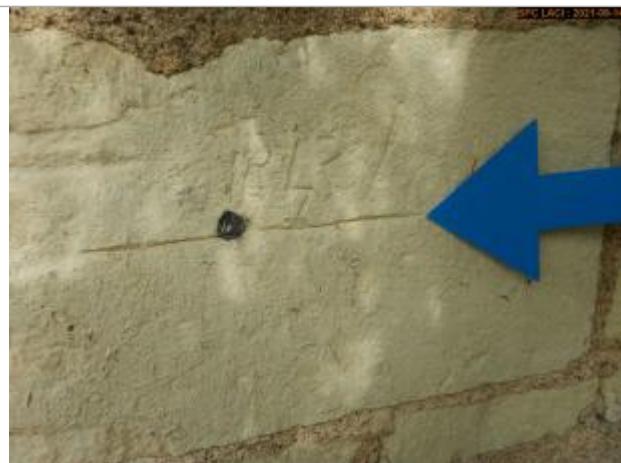
MARQUE**Texte :** 1843**Maximum de l'inondation :** Oui**Visibilité :** Oui**État du repère :** Mauvais**Pérennité :** Non renseigné**Repère calculé :** Non**PHEC :** Non

Vue du repère rapprochée en 2021
