Commune : **CANDES-SAINT-MARTIN**Rivière : **La Loire**

## Rue du Port

**Code :** LCI\_S\_948

**Code :** LCI\_R\_948\_1917

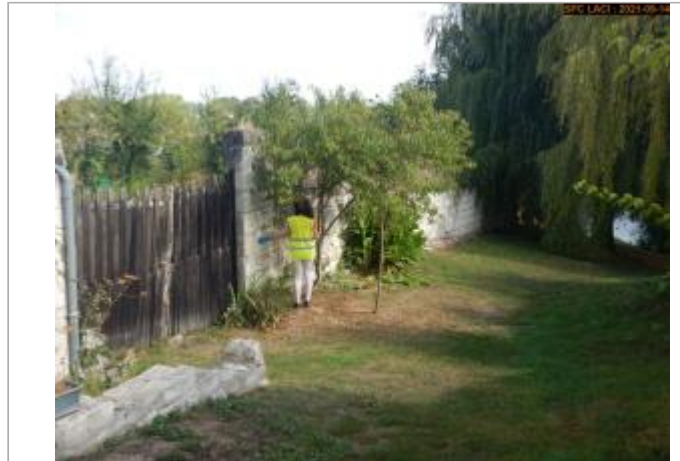
**Commentaires :** Sur le pilier gauche du portail d'entrée d'une propriété située rue du Port. Il existe d'autres traits de crue non identifiables. Visité le 14/09/2021

Vue du site en 2021

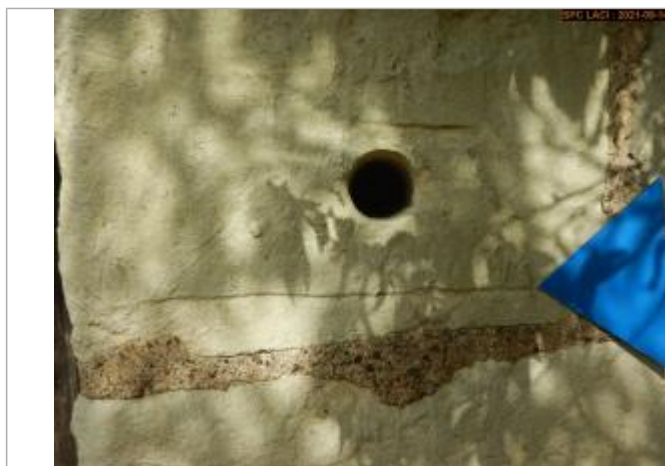
**30 Septembre 1866**

Nature du repère : **Marque gravée**

Vue du repère rapprochée en 2021

**Texte :** Texte disparu

**État du repère :** Mauvais
