Commune : **CANDES-SAINT-MARTIN** | Rivière : **La Loire**

Rue du Port

Unité de gestion : Vienne-Charente-Atlantique
Code : LCI_S_948 **Date de mise à jour** : 23/02/2022
Auteur : SPC LCI

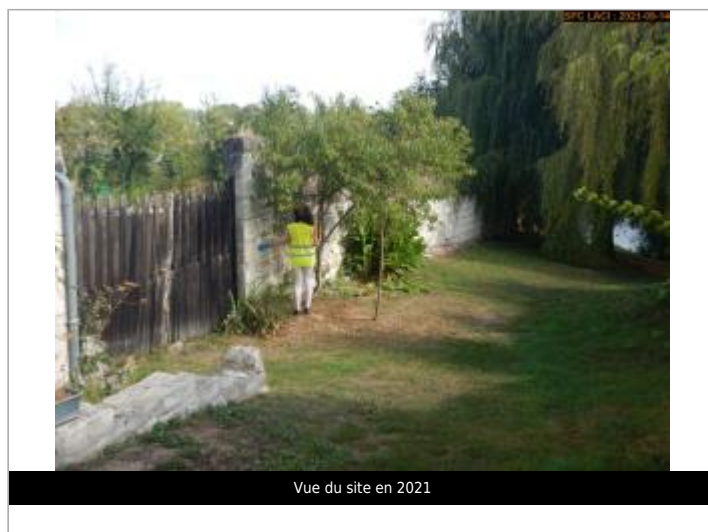
Commentaires : Sur le pilier gauche du portail d'entrée d'une propriété située rue du Port. Il existe d'autres traits de crue non identifiables. Visité le 14/09/2021

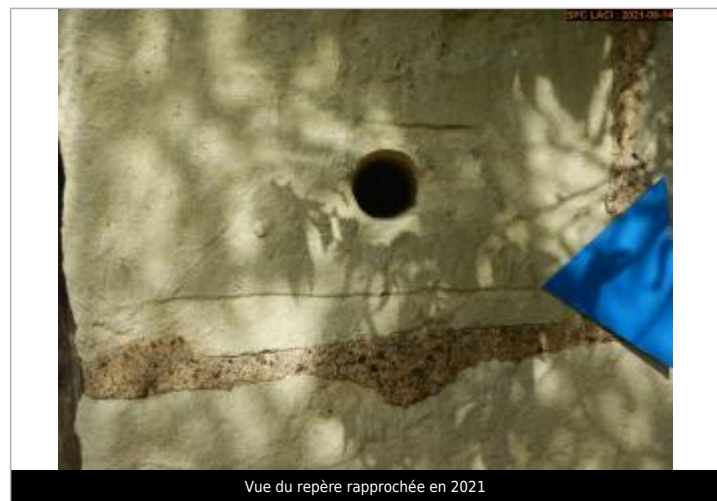
Code : LCI_R_948_1917 **Date de mise à jour** : 23/02/2022
Auteur : SPC LCI

30 Septembre 1866 Altitude calculée de l'eau : **non déterminé**

Nature de l'inondation : **Débordement de cours d'eau** Nature du repère : **Marque gravée**

Texte : Texte disparu
Maximum de l'inondation : Oui
Visibilité : Oui **État du repère** : Mauvais
Pérennité : Non renseigné **Repère calculé** : Non
PHEC : Non
