Commune : **LA CHARITE-SUR-LOIRE** | Rivière : **La Loire**

## Extrémité Mur du pont, Quai Clemenceau

**Unité de gestion :** Loire-Allier-Cher-Indre  
**Code :** LCI\_S\_1009      **Date de mise à jour :** 04/01/2023  
**Auteur :** SPC LCI

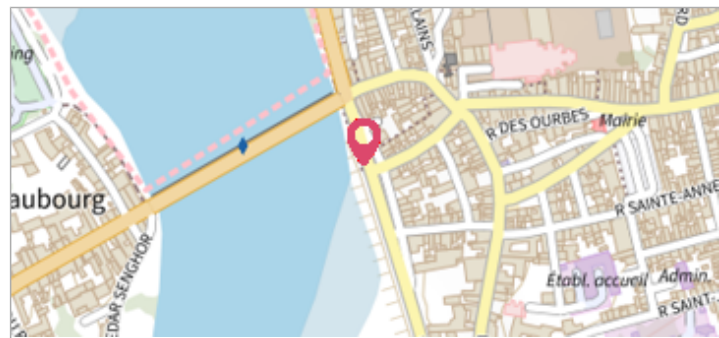
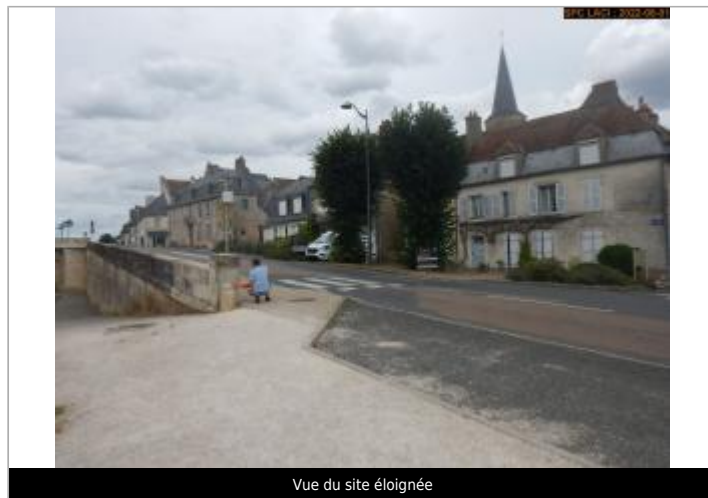
**Commentaires :** Ce repère de crue se trouve au début du mur qui longe le quai Clemenceau. Plus précisément, il se situe en face de la rue du Petit Rivage, au départ pour descendre sous le pont de la route nationale N151.

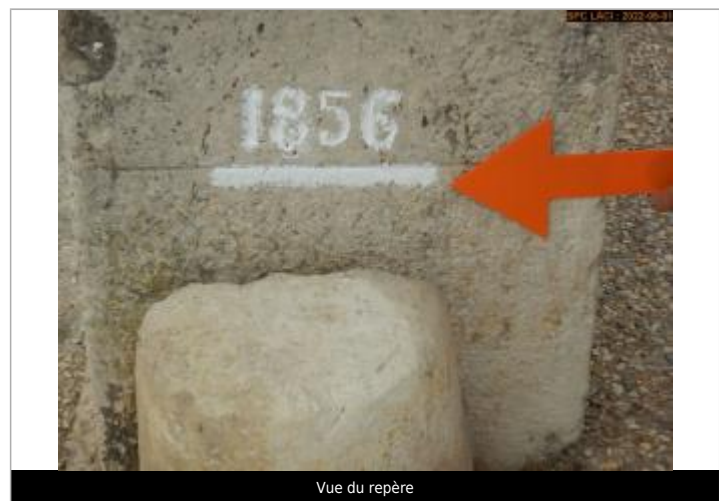
**Code :** LCI\_R\_1009\_2072      **Date de mise à jour :** 04/01/2023  
**Auteur :** SPC LCI

**Commentaires :** Ce repère de crue est une marque gravée. Elle a été repassé en blanc pour une meilleure visibilité. Elle est située sur le mur à environ 0.30 m au dessus du trottoir.

**Texte :** 1856  
**Maximum de l'inondation :** Oui  
**Visibilité :** Oui      **État du repère :** Bon  
**Pérennité :** Longue      **Repère calculé :** Non  
**PHEC :** Non
