Commune : **MESVES-SUR-LOIRE**Rivière : **La Loire****22 Route d'Antibes, D907**

**3** Repère(s) sur le site**GÉNÉRAL****Unité de gestion :** Loire-Cher-Indre**Code :** LCI\_S\_391**Date de mise à jour :** 10/01/2023**Auteur :** SPC LCI

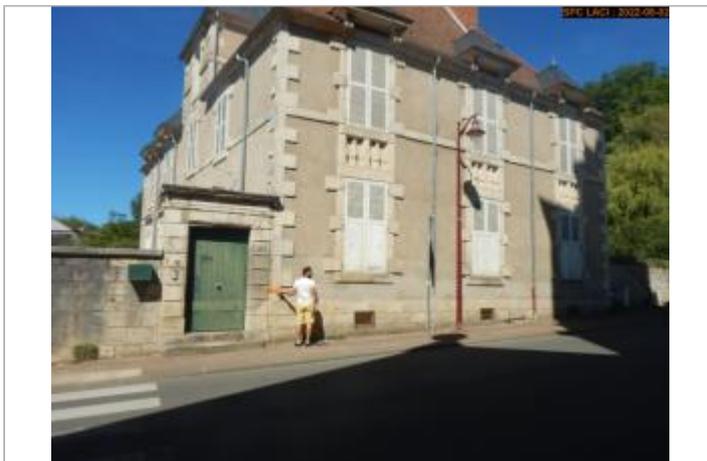
Vue du site éloignée

**Commentaires :** Ces repères de crue se situent sur la route d'Antibes, la D907 (de l'ancienne RN7) au niveau de la maison au numéro N°22. Plus précisément, ils se trouvent sur le montant droit (pilier d'entrée) de la maison en face de l'église.

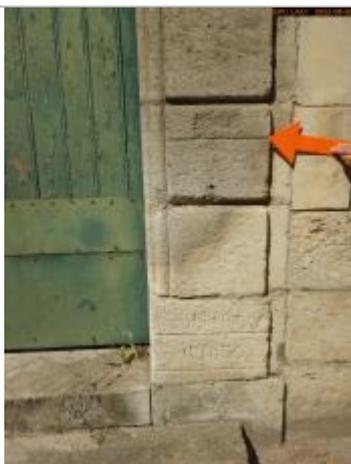
Vue du repère éloignée

**27 Septembre 1866**Altitude calculée de l'eau : **157.79 m**Nature de l'inondation : **Débordement de cours d'eau**Nature du repère : **Marque gravée**

**Commentaires :** Ce repère de crue est une marque gravée. Elle est située sur le montant droit à environ 1 m au dessus du seuil de la porte. En 2022, la date de 1866 a disparu, il ne reste plus que le trait qui est très bien conservé.

**MARQUE****Texte :** Illisible**Maximum de l'inondation :** Oui**Visibilité :** Oui**État du repère :** Bon**Pérennité :** Longue**Repère calculé :** Non**PHEC :** Non**SOURCE DE REPÉRAGE : VISITE DE TERRAIN -****Type de repérage :** Source bibliographique**Organisme :** DIREN Centre**NIVELLEMENT D'ORIGINE****Méthode :** Cheminement topographique**Organisme :** DIREN Centre**Référence nivelée :** Marque d'inondation**Description référence du repère :** marque de crue**Système altimétrique :** NGF IGN 1969 (système normal)**Altitude de la référence (en m) :** 157.790 m**Différence entre le niveau d'eau et la référence (en m) :** 0.000 m**Altitude calculée de l'eau (en m) :** 157.79 m
