Commune : **CHINON**Rivière : **La Vienne****Grigny**

**16** Repère(s) sur le site**GÉNÉRAL****Unité de gestion** : Vienne-Charente-Atlantique**Code** : LCI\_S\_1040**Date de mise à jour** : 25/08/2016**Auteur** : SPC LCI

**1<sup>er</sup> Mars 1912**Nature de l'inondation : **Débordement de cours d'eau**Altitude calculée de l'eau : **33.98 m**Nature du repère : **Marque gravée****GÉNÉRAL****Code** : LCI\_R\_1040\_2134**Date de mise à jour** :**Auteur** : SPC LCI

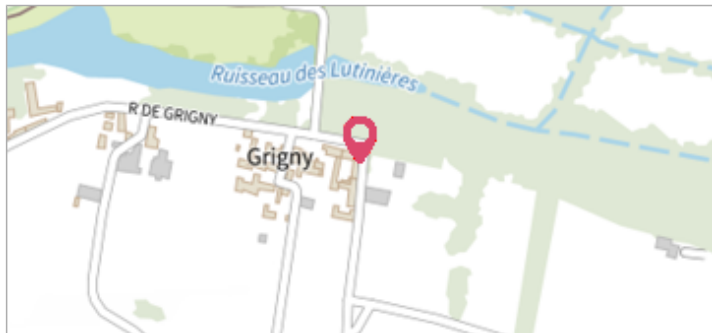
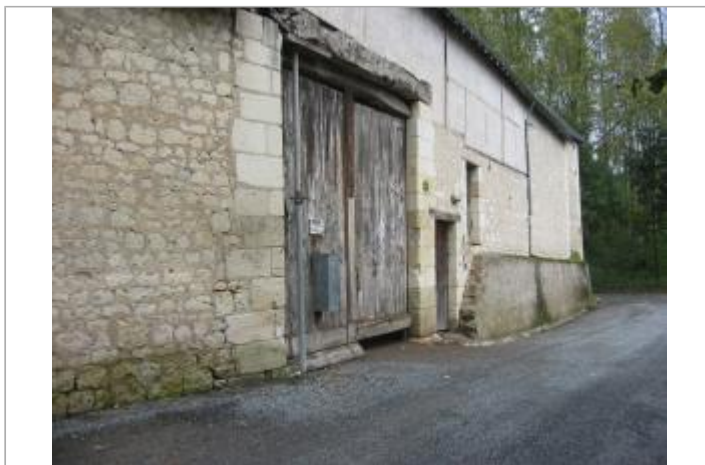
Photo du recensement d'origine

**Commentaires** : Ferme, sur un pilier de portail dans le hameau de Grigny. Les mois ont été déduits. Site situé en zone largement inondable, d'où le nombre important de repères.
