Commune : **CHINON**Rivière : **La Vienne****Pontille-Bonivet**

4 Repère(s) sur le site**GÉNÉRAL****Unité de gestion :** Vienne-Charente-Atlantique**Code :** LCI_S_1048**Date de mise à jour :** 25/08/2016**Auteur :** SPC LCI

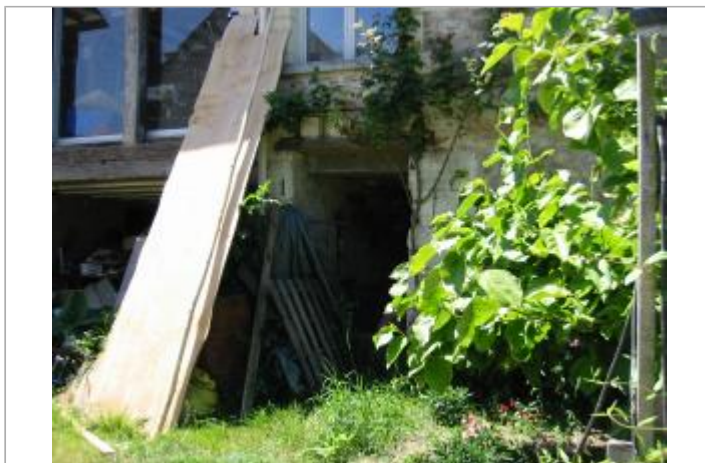
Photo du recensement d'origine

Commentaires : Au lieu-dit "Pontille-Bonivet", chez MF AYRAULT. Repères gravés dans un bâtiment dans lequel on entre par une petite porte, sur la gauche, dans l'angle, Mauvaise qualité. Emplacement du bâtiment en question à vérifier.

**1er mars 1923**Nature de l'inondation : **Débordement de cours d'eau**Altitude calculée de l'eau : **non déterminé**Nature du repère : **Marque peinture ou encre****GÉNÉRAL****Code :** LCI_R_1048_2148**Date de mise à jour :** 24/04/2018**Auteur :** SPC LCI**MARQUE****Maximum de l'inondation :** Oui**Visibilité :** Non renseigné**État du repère :** Non renseigné**Pérennité :** Non renseigné**Repère calculé :** Non**PHEC :** Non**SOURCE DE REPÉRAGE : SPC LACI, SOURCES BIBLIOGRAPHIQUES**
