Commune : **MARCILLY-SUR-VIENNE**Rivière : **La Vienne**

## Eglise de Marcilly-sur-Vienne

**Unité de gestion :** Vienne-Charente-Atlantique**Code :** LCI\_S\_1051**Date de mise à jour :** 25/08/2016**Auteur :** SPC LCI

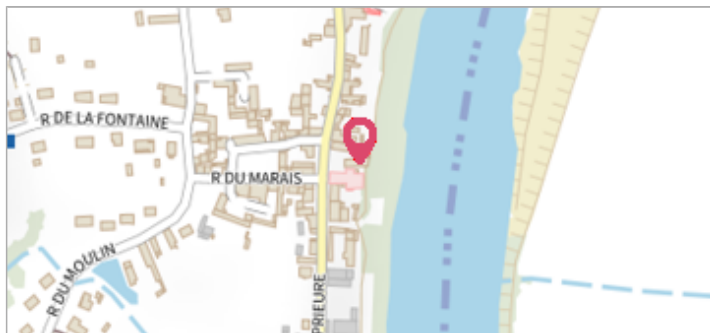
Photo du recensement d'origine

**Commentaires :** Repères situés sur le chevêtre de l'église, côté Vienne. Beaucoup de traits ne sont pas identifiables. Des "graffitis" rendent l'identification difficile. Certaines marques ne correspondraient pas à des crues mais à des événements religieux !!! 1530

**13 juillet 1792**Nature de l'inondation : **Débordement de cours d'eau**Altitude calculée de l'eau : **43.39 m**Nature du repère : **Marque gravée**
