Commune : **MARCILLY-SUR-VIENNE**Rivière : **La Vienne**

Eglise de Marcilly-sur-Vienne

12 Repère(s) sur le site

1^{er} Janvier 1530

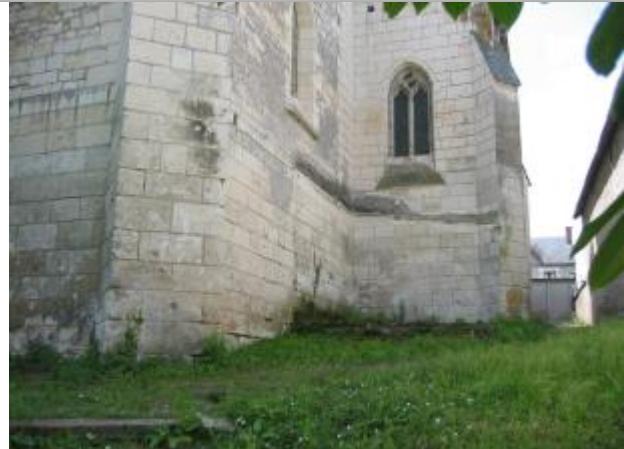
Photo du recensement d'origine

Commentaires : Repères situés sur le chevêtre de l'église, côté Vienne. Beaucoup de traits ne sont pas identifiables. Des "graffitis" rendent l'identification difficile. Certaines marques ne correspondraient pas à des crues mais à des événements religieux !!! 1530

Nature de l'inondation : **Débordement de cours d'eau**Altitude calculée de l'eau : **43.06 m**Nature du repère : **Marque gravée**
