Commune : **MARCILLY-SUR-VIENNE**Rivière : **La Vienne**

## Eglise de Marcilly-sur-Vienne

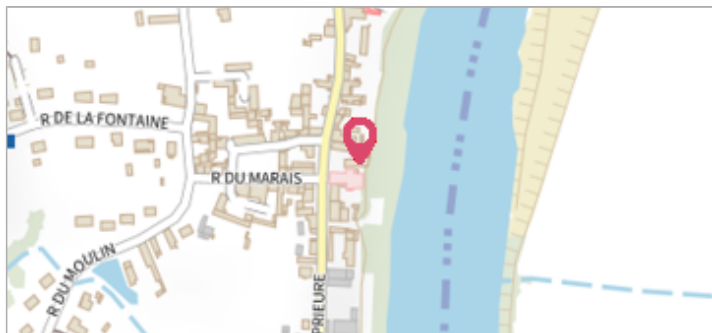
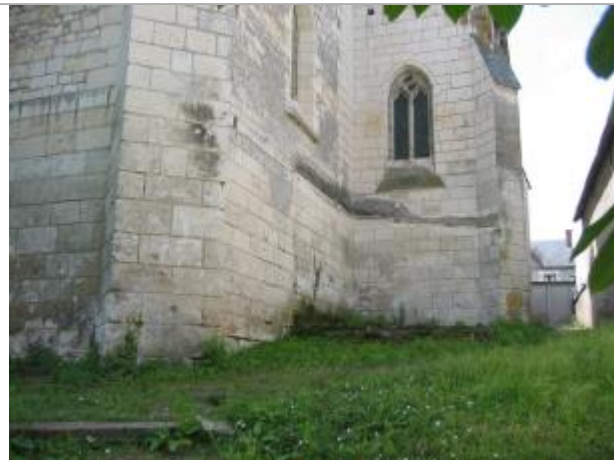
Photo du recensement d'origine

**Commentaires :** Repères situés sur le chevêtre de l'église, côté Vienne. Beaucoup de traits ne sont pas identifiables. Des "graffitis" rendent l'identification difficile. Certaines marques ne correspondraient pas à des crues mais à des événements religieux !!! 1530
