Commune : **MARCILLY-SUR-VIENNE**Rivière : **La Vienne**

Eglise de Marcilly-sur-Vienne

Unité de gestion : Vienne-Charente-Atlantique**Code :** LCI_S_1051**Date de mise à jour :** 25/08/2016**Auteur :** SPC LCI

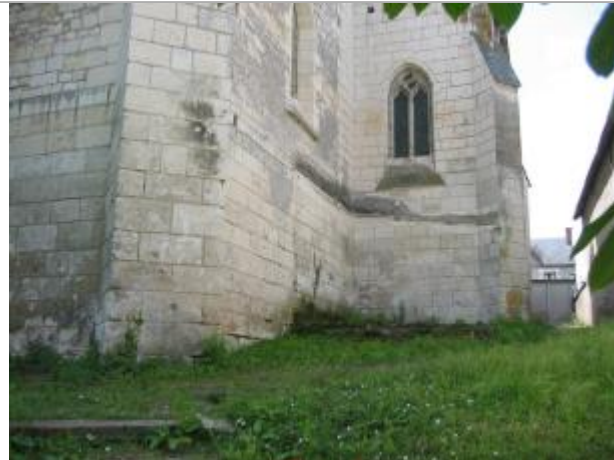
Photo du recensement d'origine

Commentaires : Repères situés sur le chevêtre de l'église, côté Vienne. Beaucoup de traits ne sont pas identifiables. Des "graffitis" rendent l'identification difficile. Certaines marques ne correspondraient pas à des crues mais à des événements religieux !!! 1530
