Commune : **MARCILLY-SUR-VIENNE**Rivière : **La Vienne**

Eglise de Marcilly-sur-Vienne

**4 février 1638**Nature de l'inondation : **Débordement de cours d'eau**Altitude calculée de l'eau : **42.67 m**Nature du repère : **Marque gravée**

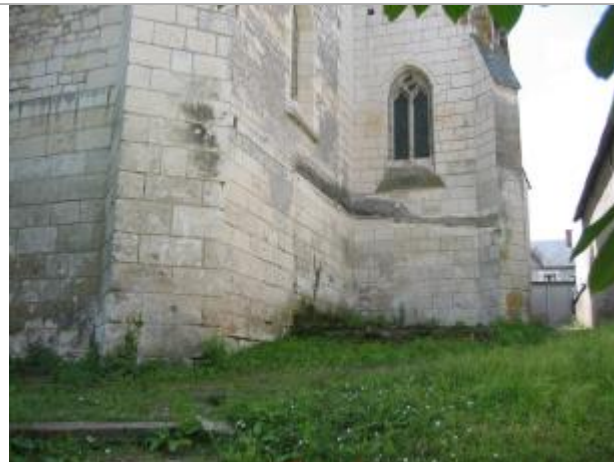
Photo du recensement d'origine

Commentaires : Repères situés sur le chevêtre de l'église, côté Vienne. Beaucoup de traits ne sont pas identifiables. Des "graffitis" rendent l'identification difficile. Certaines marques ne correspondraient pas à des crues mais à des événements religieux !!! 1530
