Commune : **MARCILLY-SUR-VIENNE**Rivière : **La Vienne**

## Eglise de Marcilly-sur-Vienne

**Unité de gestion :** Vienne-Charente-Atlantique**Code :** LCI\_S\_1051**Date de mise à jour :** 25/08/2016**Auteur :** SPC LCI

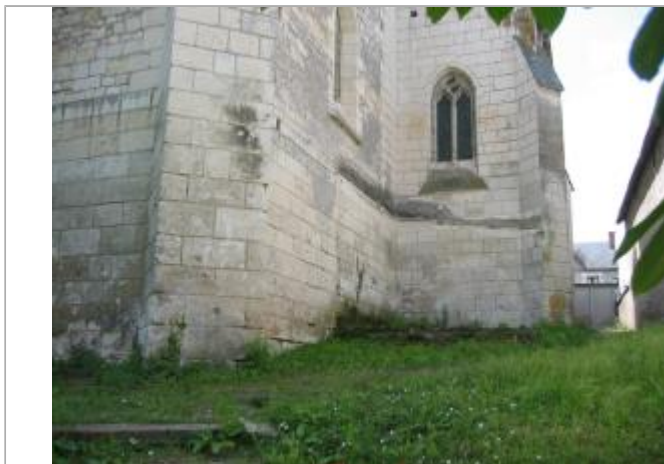
Photo du recensement d'origine

**Commentaires :** Repères situés sur le chevêtre de l'église, côté Vienne. Beaucoup de traits ne sont pas identifiables. Des "graffitis" rendent l'identification difficile. Certaines marques ne correspondraient pas à des crues mais à des événements religieux !!! 1530

**1er février 1698**Nature de l'inondation : **Débordement de cours d'eau**Altitude calculée de l'eau : **42.13 m**Nature du repère : **Marque gravée**
