Commune : **MARCILLY-SUR-VIENNE**Rivière : **La Vienne**

## Eglise de Marcilly-sur-Vienne

## 1er janvier 1689

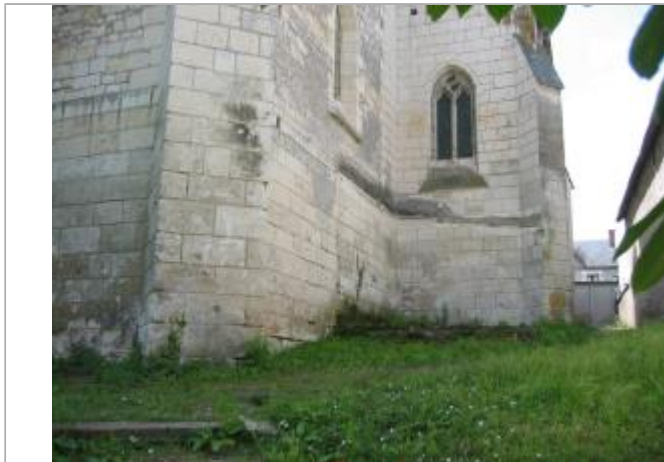
Photo du recensement d'origine

**Commentaires :** Repères situés sur le chevêtre de l'église, côté Vienne. Beaucoup de traits ne sont pas identifiables. Des "graffitis" rendent l'identification difficile. Certaines marques ne correspondraient pas à des crues mais à des événements religieux !!! 1530
