Commune : **MARCILLY-SUR-VIENNE**Rivière : **La Vienne**

Eglise de Marcilly-sur-Vienne

Code : LCI_R_1051_2167**Date de mise à jour :****Auteur :** SPC LCI

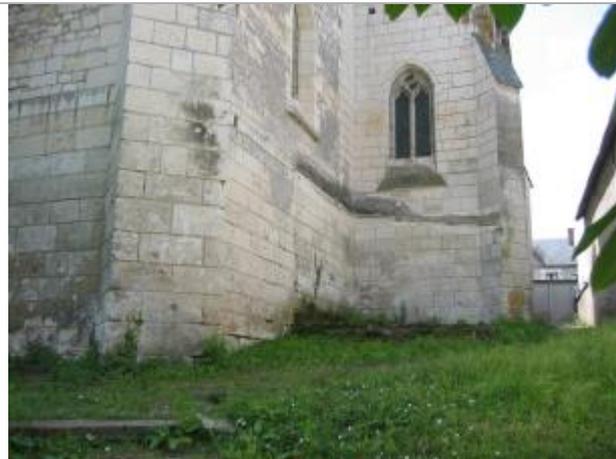
Photo du recensement d'origine

Commentaires : Repères situés sur le chevêtre de l'église, côté Vienne. Beaucoup de traits ne sont pas identifiables. Des "graffitis" rendent l'identification difficile. Certaines marques ne correspondraient pas à des crues mais à des événements religieux !!! 1530

Nature de l'inondation : **Débordement de cours d'eau**Nature du repère : **Marque gravée**

Maximum de l'inondation : Oui**Visibilité :** Non renseigné**État du repère :** Non renseigné**Pérennité :** Non renseigné**Repère calculé :** Non**PHEC :** Non
