Commune : L'ILE-BOUCHARD

## Eglise de L'Ile Bouchard

Rivière : La Vienne

## 1<sup>er</sup> Mars 1876

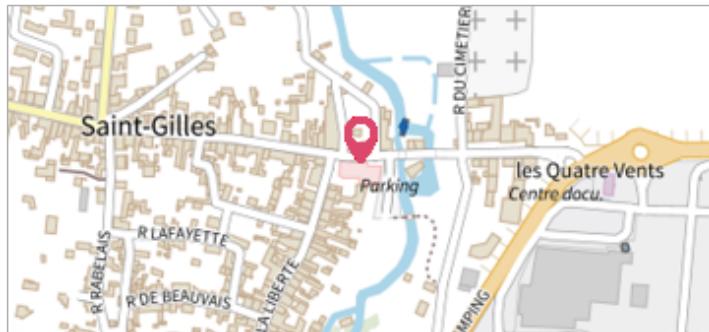
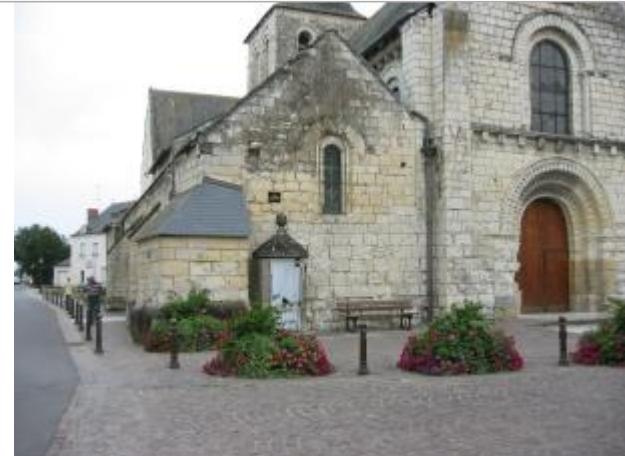
Photo du recensement d'origine

**Commentaires :** Les repères sont situés sur le mur, au fond à gauche, à l'intérieur de l'église. Ils ne sont pas tous évidents à voir...
