Commune : BEAUMONT-EN-VERON

Rue du Véron, n°160

Rivière : La Vienne

Repère(s) sur le site

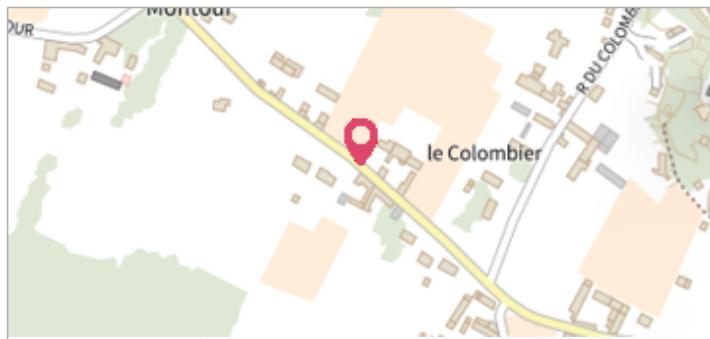
Commentaires : "La Maison Rouge", au n°160, rue du Véron. Les repères peints se trouvent sur le pilier droit du portail, à l'intérieur de la cour. Les mêmes traits sont aussi sur la maison.

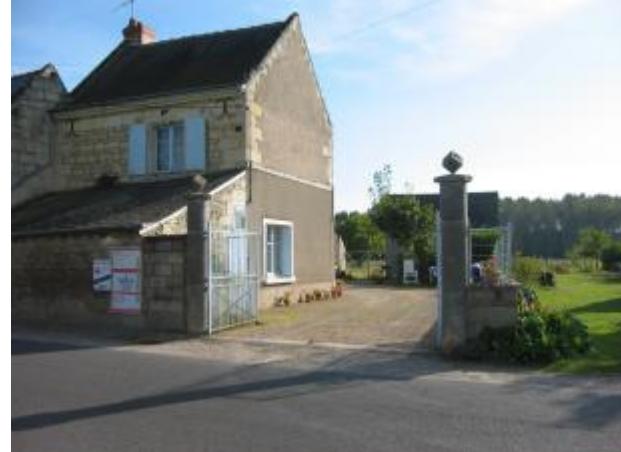
Photo du recensement d'origine

**1^{er} Janvier 1982**Nature de l'inondation : **Débordement de cours d'eau**Altitude calculée de l'eau : **33.94 m**Nature du repère : **Marque peinture ou encre****Commentaires :** sur le pilier droit du portail, à l'intérieur de la cour. Les mêmes traits sont aussi sur la maison.**GÉNÉRAL****Code :** LCI_R_1067_2201**Date de mise à jour :****Auteur :** SPC LCI
