Commune : BEAUMONT-EN-VERON

## Rue de Montour, n°1

Rivière : La Vienne

Repère(s) sur le site

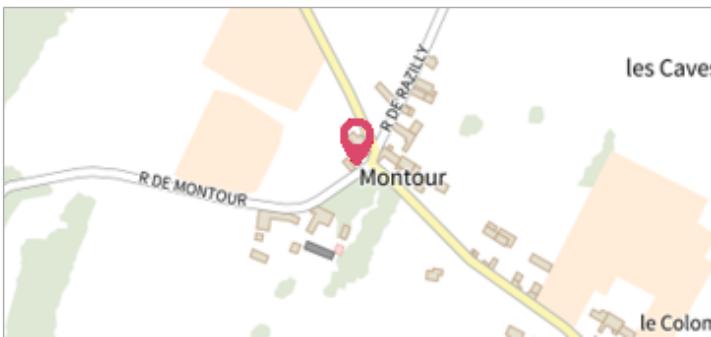
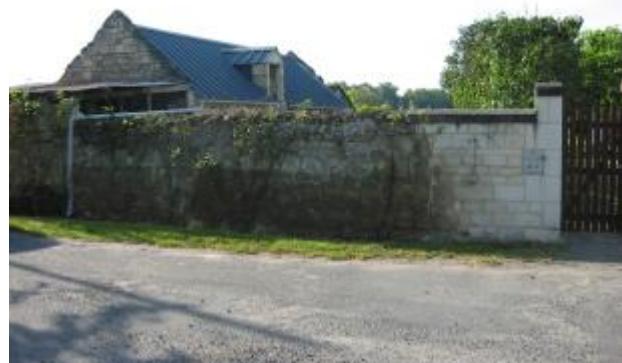
Photo du recensement d'origine

**Commentaires :** Au n°1, rue de Montour. Les repères se trouvent sur le mur de clôture, à 3 ou 4 mètres à gauche du portillon (sous la végétation). Vérifier l'existence des traits de 1962 et de 1982. Positionner flèche.

**1<sup>er</sup> Mars 1923**Nature de l'inondation : **Débordement de cours d'eau**Altitude calculée de l'eau : **34.02 m**Nature du repère : **Marque gravée****Commentaires :** sur le mur de clôture, à 3 ou 4 mètres à gauche du portillon (sous la végétation)**GÉNÉRAL****Code :** LCI\_R\_1068\_2203**Date de mise à jour :****Auteur :** SPC LCI
