Commune : **BEAUMONT-EN-VERON**Rivière : **La Vienne****Rue de la Buissonnière, n)9**

**5** Repère(s) sur le site**GÉNÉRAL****Unité de gestion :** Vienne-Charente-Atlantique**Code :** LCI\_S\_1104**Date de mise à jour :** 25/08/2016**Auteur :** SPC LCI

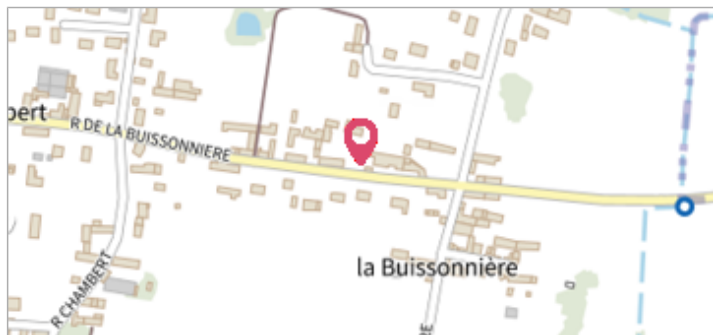
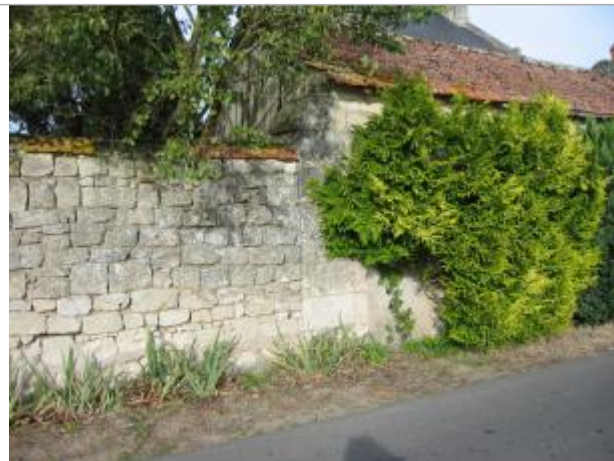
Photo du recensement d'origine

**Commentaires :** "La Buissonniere", au n°9, rue de la Buissonnière, sur le mur de clôture. Refaire une photo, plus large si possible. Placer la flèche. Verifier s'il existe un trait pour 1882, car crue non-connue.

**1er janvier 1856**Nature de l'inondation : **Débordement de cours d'eau**Altitude calculée de l'eau : **34.62 m**Nature du repère : **Marque gravée****Commentaires :** sur le mur de clôture**GÉNÉRAL****Code :** LCI\_R\_1104\_2311**Date de mise à jour :****Auteur :** SPC LCI
