Commune : **BEAUMONT-EN-VERON**Rivière : **La Vienne****Rue de la Buissonnière, n)9**

**GÉNÉRAL****Unité de gestion :** Vienne-Charente-Atlantique**Code :** LCI\_S\_1104**Date de mise à jour :** 25/08/2016**Auteur :** SPC LCI

**1<sup>er</sup> Septembre 1866**Nature de l'inondation : **Débordement de cours d'eau**Altitude calculée de l'eau : **34.57 m**Nature du repère : **Marque gravée****GÉNÉRAL****Code :** LCI\_R\_1104\_2314**Date de mise à jour :****Auteur :** SPC LCI

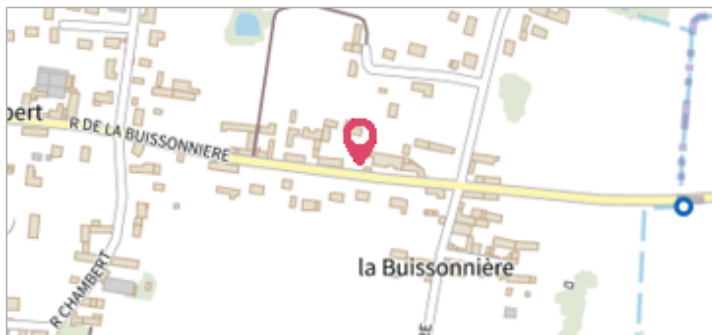
Photo du recensement d'origine

**Commentaires :** "La Buissonniere", au n°9, rue de la Buissonnière, sur le mur de clôture. Refaire une photo, plus large si possible. Placer la flèche. Verifier s'il existe un trait pour 1882, car crue non-connue.
