Commune : **SAVIGNY-EN-VERON**Rivière : **La Vienne****Rue Basse, n°11**

GÉNÉRAL**Unité de gestion :** Vienne-Charente-Atlantique**Code :** LCI_S_1111**Date de mise à jour :** 23/02/2022**Auteur :** SPC LCI

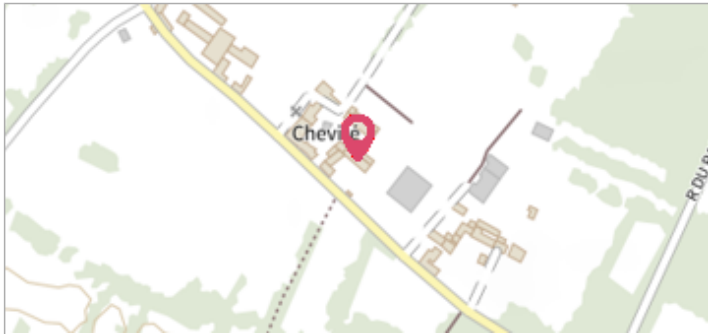
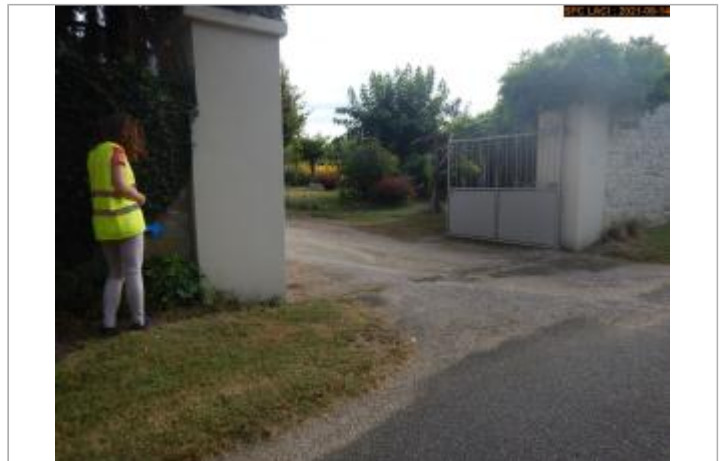
Vue du site en 2021

Commentaires : Au n°11, rue Basse. Le niveau d'eau est arrivé à 10 cm en dessous du seuil de la porte d'entrée de la maison. Un repère de crue de 1982 se situe sur le mur de la propriété côté route. Visité le 14/09/2021
