Commune : **LIVRY**Rivière : **L' Allier**

2 (757) Rue des Marronniers

Unité de gestion : Loire-Allier-Cher-Indre**Code :** LCI_S_1169**Date de mise à jour :** 13/02/2024**Auteur :** SPC LCI

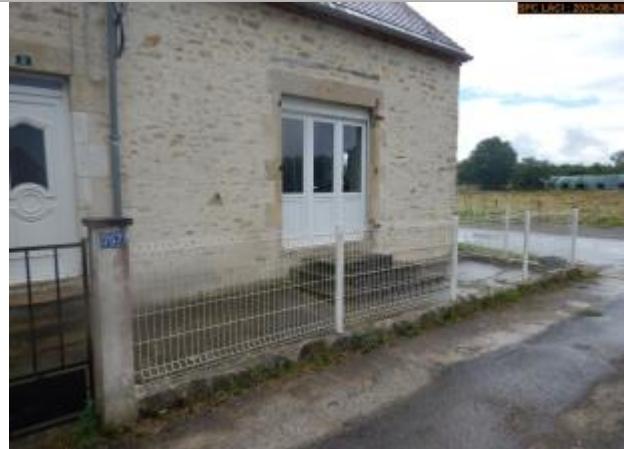
Commentaires : Ce site se trouve au lieu dit "Chambon", à l'intersection de la D134 et de la rue qui va à la D978A. Plus précisément, il se situe au niveau de la maison au numéro N°2/757. L'ancien café "Le Rendez-vous des Amis" n'existe plus. Cette demeure a été reconvertis en maison individuel mais l'escalier n'a pas changé.

Vue du site en 2023

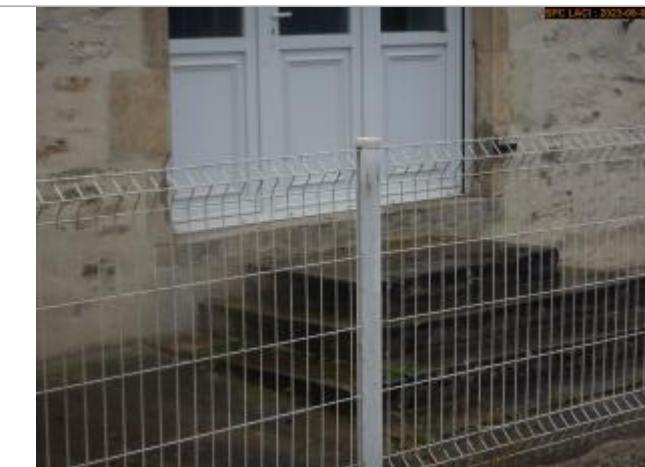
Nature de l'inondation : **Débordement de cours d'eau**Altitude calculée de l'eau : **186.89 m**Nature du repère : **Témoignage oral****Commentaires :** Ce repère de crue est un témoignage oral. L'eau a atteint le seuil de la porte d'entrée au niveau de l'escalier.

Maximum de l'inondation : Oui**Visibilité :** Oui**État du repère :** Disparu**Pérennité :** Aucune**Repère calculé :** Non**PHEC :** Non

Vue du repère en 2023
