Commune : **LIVRY**Rivière : **L' Allier****2 (757) Rue des Marronniers**

1 Repère(s) sur le site**GÉNÉRAL****Unité de gestion :** Loire-Allier-Cher-Indre**Code :** LCI_S_1169**Date de mise à jour :** 13/02/2024**Auteur :** SPC LCI

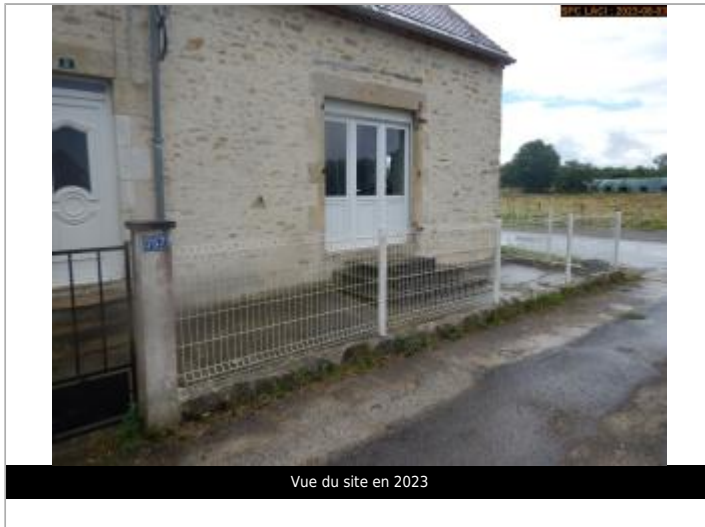
Commentaires : Ce site se trouve au lieu dit "Chambon", à l'intersection de la D134 et de la rue qui va à la D978A. Plus précisément, il se situe au niveau de la maison au numéro N°2/757. L'ancien café "Le Rendez-vous des Amis" n'existe plus. Cette demeure a été reconstruite en maison individuelle mais l'escalier n'a pas changé.

Vue du site en 2023

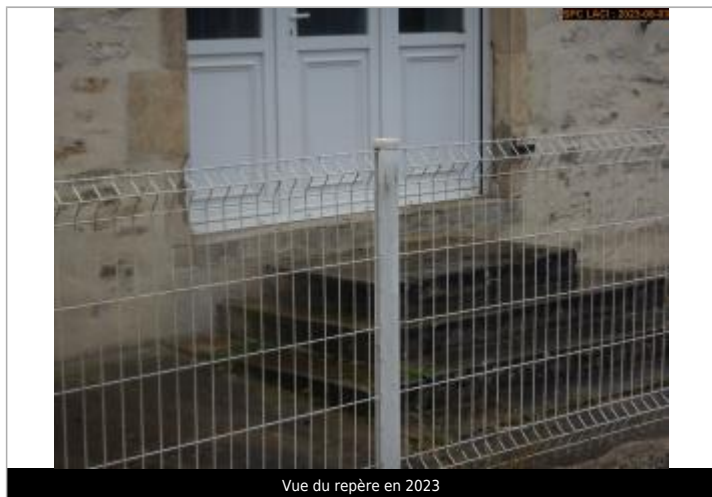
Nature de l'inondation : **Débordement de cours d'eau**Altitude calculée de l'eau : **186.89 m**Nature du repère : **Témoignage oral**

Commentaires : Ce repère de crue est un témoignage oral. L'eau a atteint le seuil de la porte d'entrée au niveau de l'escalier.

MARQUE**Maximum de l'inondation :** Oui**Visibilité :** Oui**État du repère :** Disparu**Pérennité :** Aucune**Repère calculé :** Non**PHEC :** Non**SOURCE DE REPÉRAGE : CATALOGUE REPÈRES DE CRUES DDE 58**

Vue du repère en 2023
