Commune : **LANGERON**Rivière : **L' Allier**

Au lieu-dit Vary, D134

Unité de gestion : Loire-Allier-Cher-Indre**Code :** LCI_S_1171**Date de mise à jour :** 13/02/2024**Auteur :** SPC LCI

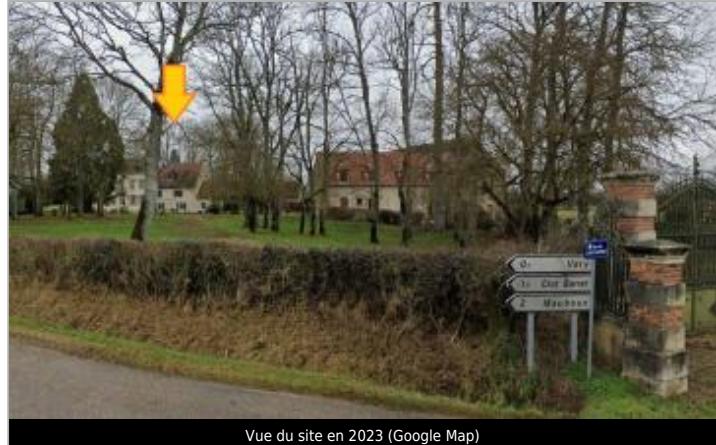
Commentaires : Ce site se trouve le long de la D134, dans une propriété, sur la façade arrière du Château, à l'angle de la petite tour carrée vers un bâtiment secondaire. En 2023, le site n'a pas pu être visité car les propriétaires n'étaient pas présents.

Vue du site en 2023 (Google Map)
