Commune : **SAINCAIZE-MEAUCE**Rivière : **L' Allier****Château de Meauce, bâtiment annexe****Commentaires** : Ce site se trouve au niveau du Château de Meauce sur la route D149. Plus précisément, il est situé sur un bâtiment annexe du château, le plus proche du ruisseau de Gain sur la face côté château et angle du mur côté ruisseau.**2** Repère(s) sur le site**GÉNÉRAL****Unité de gestion** : Loire-Allier-Cher-Indre**Code** : LCI_S_1176**Date de mise à jour** : 14/02/2024**Auteur** : SPC LCI

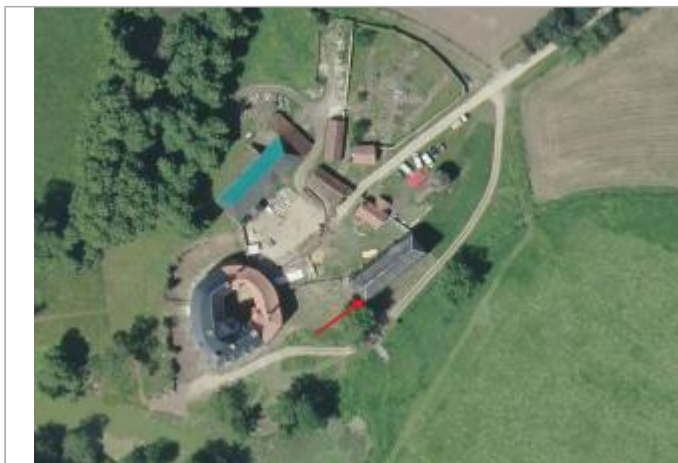
Vue du site en 2021

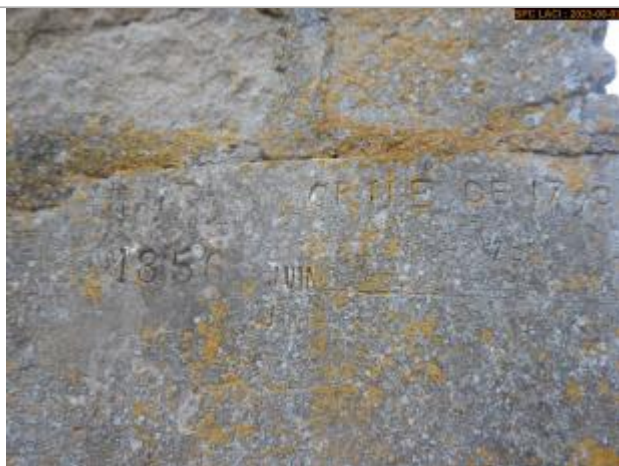
**1790**Nature de l'inondation : **Débordement de cours d'eau**Altitude calculée de l'eau : **178.286 m**Nature du repère : **Marque gravée****Commentaires** : Ce repère de crue est une Gain gravée avec un trait et un écrit : 1856 Juin. Elle est situé sur l'angle du bâtiment annexe proche du ruisseau à 1.69 m au-dessus du sol.**GÉNÉRAL****Code** : LCI_R_1176_2480**Date de mise à jour** :**Auteur** : SPC LCI

MARQUE**Maximum de l'inondation** : Oui**Visibilité** : Non**État du repère** : Bon**Pérennité** : Longue**Repère calculé** : Non**PHEC** : Non**SOURCE DE REPÉRAGE : CATALOGUE REPÈRES DE CRUES DDE 58**

Vue du repère en 2023
