Commune : **SAINCAIZE-MEAUCE**Rivière : **L' Allier****Château de Meauce, bâtiment annexe****Commentaires :** Ce site se trouve au niveau du Château de Meauce sur la route D149. Plus précisément, il est situé sur un bâtiment annexe du château, le plus proche du ruisseau de Gain sur la face côté château et angle du mur côté ruisseau.**2** Repère(s) sur le site**GÉNÉRAL****Unité de gestion :** Allier**Code :** LCI_S_1176**Date de mise à jour :** 14/02/2024**Auteur :** SPC LCI

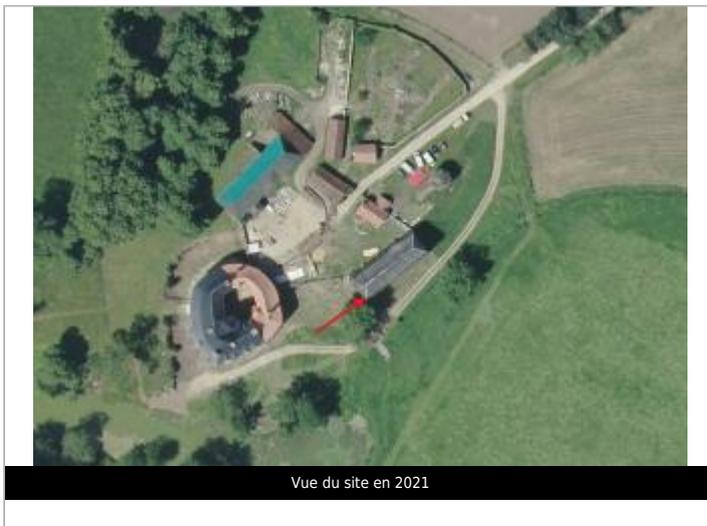
Vue du site en 2021
