Commune : SAINCAIZE-MEAUCE

Rivière : L' Allier

Château de Meauce, bâtiment annexe

Unité de gestion : Loire-Allier-Cher-Indre**Code :** LCI_S_1176**Date de mise à jour :** 14/02/2024**Auteur :** SPC LCI

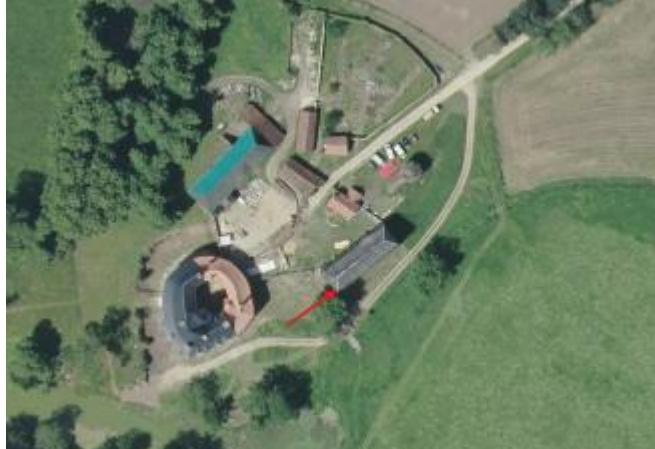
Vue du site en 2021

Commentaires : Ce site se trouve au niveau du Château de Meauce sur la route D149. Plus précisément, il est situé sur un bâtiment annexe du château, le plus proche du ruisseau de Gain sur la face côté château et angle du mur côté ruisseau.

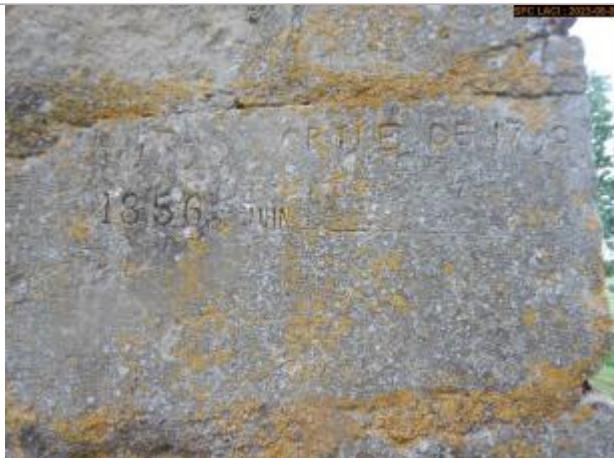
Vue du repère en 2023

Commentaires : Ce repère de crue est une marque gravée avec un trait et un écrit : 1856 Juin. Elle est située sur l'angle du bâtiment annexe proche du ruisseau à 1.69 m au-dessus du sol.

Texte : 1856 juin**Maximum de l'inondation :** Oui**Visibilité :** Oui**État du repère :** Bon**Pérennité :** Longue**Repère calculé :** Non**PHEC :** Non
