Commune : **SAINCAIZE-MEAUCE**Rivière : **L' Allier****Château de Meauce, bâtiment annexe****Commentaires** : Ce site se trouve au niveau du Château de Meauce sur la route D149. Plus précisément, il est situé sur un bâtiment annexe du château, le plus proche du ruisseau de Gain sur la face côté château et angle du mur côté ruisseau.**2**

GÉNÉRAL**Unité de gestion** : Loire-Allier-Cher-Indre**Code** : LCI_S_1176**Date de mise à jour** : 14/02/2024**Auteur** : SPC LCI

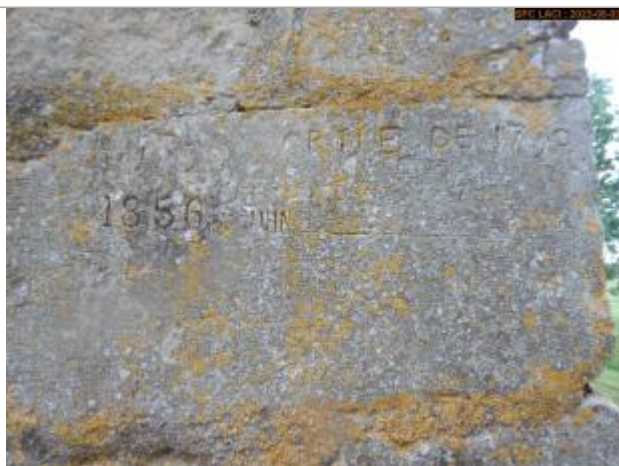
Vue du repère en 2023

**31 Mai 1856**Nature de l'inondation : **Débordement de cours d'eau**Altitude calculée de l'eau : **178.286 m**Nature du repère : **Marque gravée****Commentaires** : Ce repère de crue est une marque gravée avec un trait et un écrit : 1856 Juin. Elle est située sur l'angle du bâtiment annexe proche du ruisseau à 1.69 m au-dessus du sol.**GÉNÉRAL****Code** : LCI_R_1176_2481**Date de mise à jour** :**Auteur** : SPC LCI

MARQUE**Texte** : 1856 juin**Maximum de l'inondation** : Oui**Visibilité** : Oui**État du repère** : Bon**Pérennité** : Longue**Repère calculé** : Non**PHEC** : Non**SOURCE DE REPÉRAGE** : CATALOGUE REPÈRES DE CRUES DDE 58

Type de repérage : Source bibliographique**Organisme(s)** : DDE 58**NIVELLEMENT DGPS SPC LACI - 03/08/2023****Méthode** : GPS**Organisme** : SPC Loire-Allier-Cher-Indre**Référence nivelée** : Autre type de référence**Description référence du repère** : Sol**Système altimétrique** : NGF IGN 1969 (système normal)**Altitude de la référence (en m)** : 176.596 m**Différence entre le niveau d'eau et la référence (en m)** : 1.690 m**Altitude calculée de l'eau (en m)** : 178.286 m
