Commune : **MONTBAZON****Le Lavoir**Rivière : **L' Indre**

GÉNÉRAL**Unité de gestion :** Loire-Allier-Cher-Indre**Code :** LCI_S_1192**Date de mise à jour :** 02/02/2024**Auteur :** SPC LCI

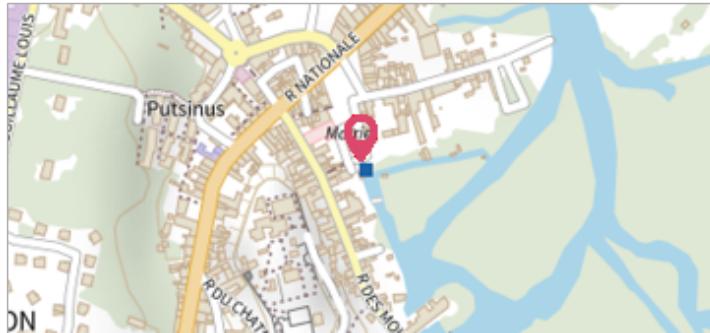
Commentaires : Ce site se trouve sur la façade de l'ancien de Lavoir, derrière la Mairie de Montbazon et à la fin de la rue des Anges face à un parking public.

Vue du site en 2023

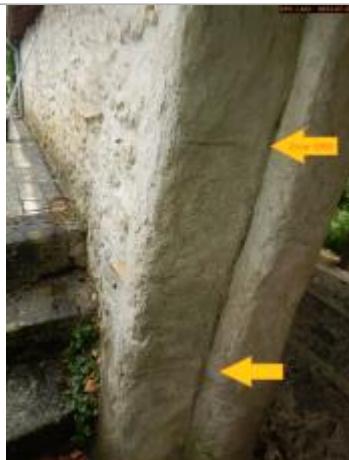
Commentaires : Ce repère de crue est une marque gravée située sur l'encadrement de la porte d'accès au lavoir. Plus précisément, il se trouve à 0.505 m du haut de la 1ère marche. Un marquage en rouge grossier était présent (Cf. photo d'origine) mais en 2023, il a disparu.

Vue du repère en 2023

MARQUE**Maximum de l'inondation :** Oui**Visibilité :** Oui**Pérennité :** Longue**PHEC :** Non**État du repère :** Bon**Repère calculé :** Non**SOURCE DE REPÉRAGE : DDE 37 CATALOGUE DES REPÈRES DE CRUES -****Type de repérage :** Source bibliographique**Organisme :** DDE 37**NIVELLEMENT DGPS SPC LACI - 25/07/2023****Méthode :** GPS**Organisme :** SPC Loire-Allier-Cher-Indre**Référence nivelée :** Autre type de référence**Description référence du repère :** Haut de la 1ère marche**Système altimétrique :** NGF IGN 1969 (système normal)**Altitude de la référence (en m) :** 54.132 m**Différence entre le niveau d'eau et la référence (en m) :** 0.505 m**Altitude calculée de l'eau (en m) :** 54.637 m
