Commune : **MONTBAZON****Pont de la RN10, RD**Rivière : **L' Indre**

GÉNÉRAL**Unité de gestion :** Loire-Allier-Cher-Indre**Code :** LCI_S_1197**Date de mise à jour :** 02/02/2024**Auteur :** SPC LCI

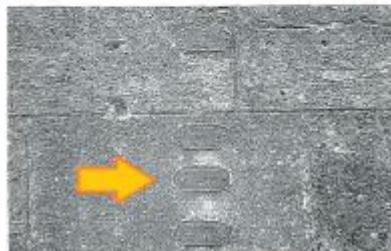
Vue du repère (MAJ 2023)

Commentaires : Ce repère de crue est une plaque blanche en fer, noté Service Vicinal Indre&Loire Canton de Montbazon, elle est constituée aussi d'un trait de niveau d'eau et d'un écrit. Il se trouve sur la culée aval en rive droite.

MARQUE**Maximum de l'inondation :** Oui**Visibilité :** Oui**État du repère :** Disparu**Pérennité :** Aucune**Repère calculé :** Non**PHEC :** Non**SOURCE DE REPÉRAGE : DDE 37 CATALOGUE DES REPÈRES DE CRUES -****Type de repérage :** Source bibliographique**Organisme :** DDE 37**NIVELLEMENT DGPS SPC LACI - 25/07/2023****Méthode :** GPS**Organisme :** SPC Loire-Allier-Cher-Indre**Référence nivelée :** Autre type de référence**Description référence du repère :** Sol**Système altimétrique :** NGF IGN 1969 (système normal)**Altitude de la référence (en m) :** 52.492 m**Différence entre le niveau d'eau et la référence (en m) :** 1.165 m**Altitude calculée de l'eau (en m) :** 53.657 m
