Commune : MONTBAZON

Pont de la RN10, RG

Rivière : L' Indre

GÉNÉRAL**Unité de gestion :** Loire-Allier-Cher-Indre**Code :** LCI_S_1198**Date de mise à jour :** 03/02/2024**Auteur :** SPC LCI

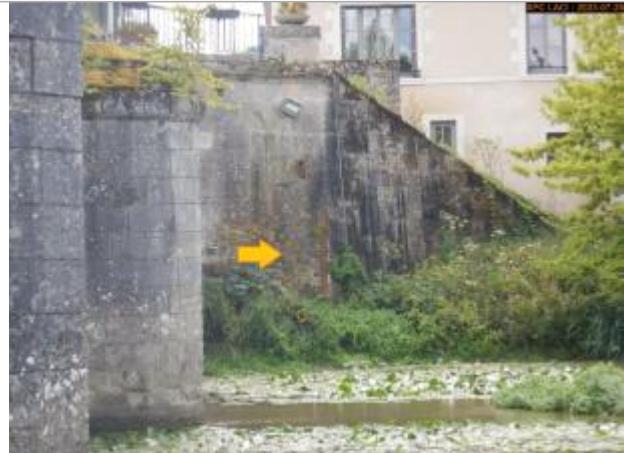
Vue du site en 2023

Commentaires : Ce site se trouve sur le pont de la RN10 en rive gauche et en aval, plus précisément, il se situe sur la culée aval. En 2023, nous n'avons pas pu se rendre au pied du site car les propriétaires n'étaient pas présents.

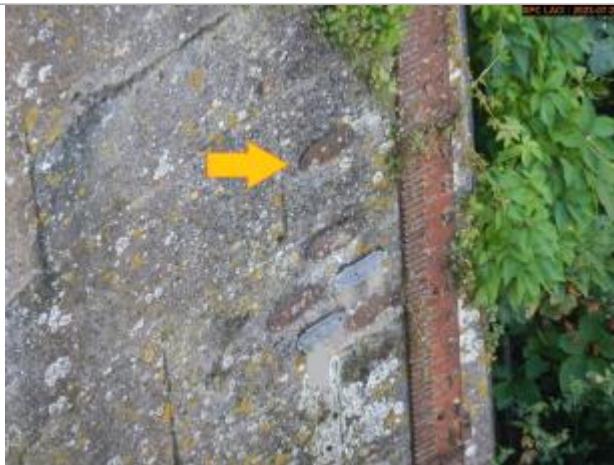
Vue du repère en 2023

Commentaires : Ce repère de crue est une plaque blanche en fer, elle est constituée aussi d'un trait de niveau d'eau et d'un écrit. Il se trouve sur la culée aval en rive gauche.

MARQUE**Texte :** 9 NOVEMBRE 1910**Maximum de l'inondation :** Oui**Visibilité :** Oui**État du repère :** Bon**Pérennité :** Longue**Repère calculé :** Non**PHEC :** Oui**SOURCE DE REPÉRAGE : DDE 37 CATALOGUE DES REPÈRES DE CRUES -****Type de repérage :** Source bibliographique**Organisme :** DDE 37**NIVELLEMENT D'ORIGINE****Méthode :** Cheminement topographique**Organisme :** DDE 37**Référence nivelée :** Marque d'inondation**Description référence du repère :** marque de crue**Système altimétrique :** NGF IGN 1969 (système normal)**Altitude de la référence (en m) :** 54.025 m**Différence entre le niveau d'eau et la référence (en m) :** 0.000 m**Altitude calculée de l'eau (en m) :** 54.025 m
