Commune : MONTBAZON

## Pont de la RN10, RG

Rivière : L' Indre

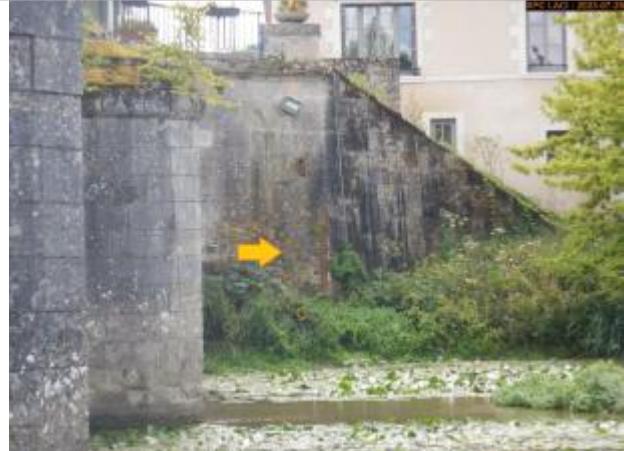
**Commentaires :** Ce site se trouve sur le pont de la RN10 en rive gauche et en aval, plus précisément, il se situe sur la culée aval. En 2023, nous n'avons pas pu se rendre au pied du site car les propriétaires n'étaient pas présents.

Vue du site en 2023

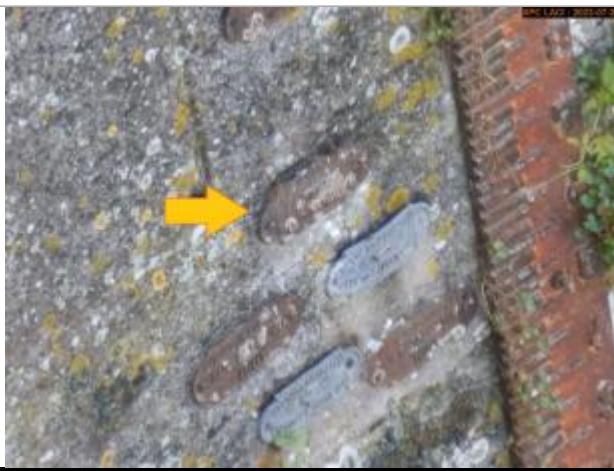
**Commentaires :** Ce repère de crue est une plaque blanche en fer, elle est constituée aussi d'un trait de niveau d'eau et d'un écrit. Il se trouve sur la culée aval en rive gauche.

Vue du repère en 2023

**Texte :** 18 NOVEMBRE 1910**Maximum de l'inondation :** Oui**Visibilité :** Oui**État du repère :** Bon**Pérennité :** Longue**Repère calculé :** Non**PHEC :** Non
