Commune : MONTBAZON

## Pont de la RN10, RG

Rivière : L' Indre

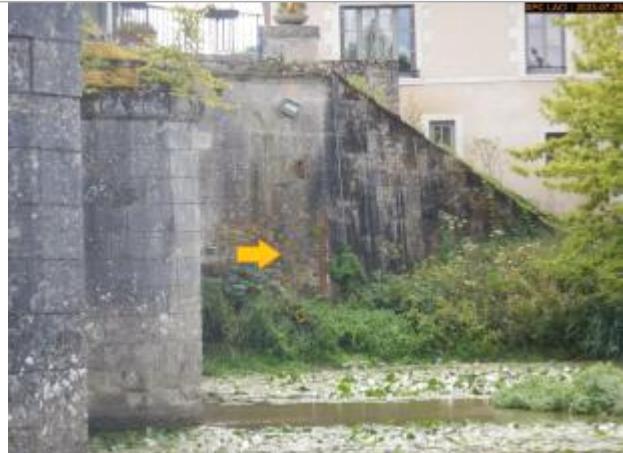
Vue du site en 2023

**Commentaires :** Ce site se trouve sur le pont de la RN10 en rive gauche et en aval, plus précisément, il se situe sur la culée aval. En 2023, nous n'avons pas pu se rendre au pied du site car les propriétaires n'étaient pas présents.

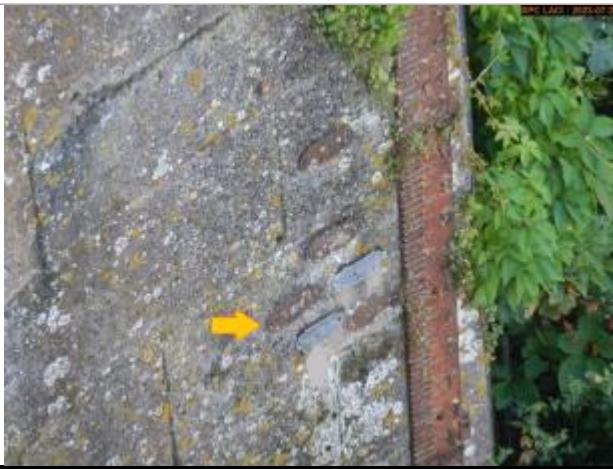
Vue du repère en 2023

**Commentaires :** Ce repère de crue est une plaque blanche en fer, elle est constituée aussi d'un trait de niveau d'eau et d'un écrit. Il se trouve sur la culée aval en rive gauche.

**Texte :** 14 JUIN 1910**Maximum de l'inondation :** Oui**Visibilité :** Oui**État du repère :** Bon**Pérennité :** Longue**Repère calculé :** Non**PHEC :** Non
