Commune : **MAUGES-SUR-LOIRE**

La Rougerie

Rivière : **La Loire**

Unité de gestion : Maine-Loire aval**Code :** LCI_S_1231**Date de mise à jour :** 25/08/2016**Auteur :** SPC LCI

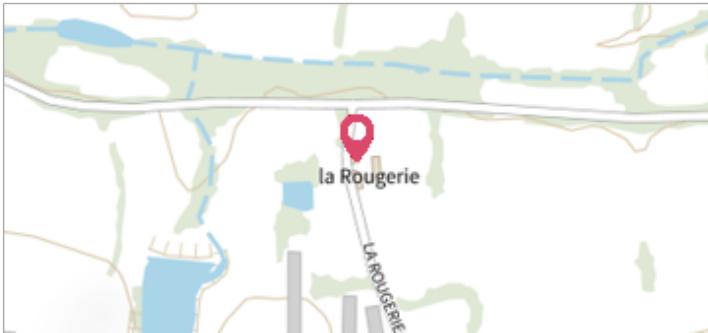
Commentaires : Sur la facade d'une remise au lieu dit "La Rougerie". La remise est détruite mais il reste le bas du mur.
Ces repères figurent sur le profil de la Loire de 1939.
