Commune : AZAY-LE-RIDEAU

Le Bas Luré

GÉNÉRAL**Unité de gestion :** Loire-Allier-Cher-Indre**Code :** LCI_S_1875**Date de mise à jour :** 25/08/2016**Auteur :** SPC LCI

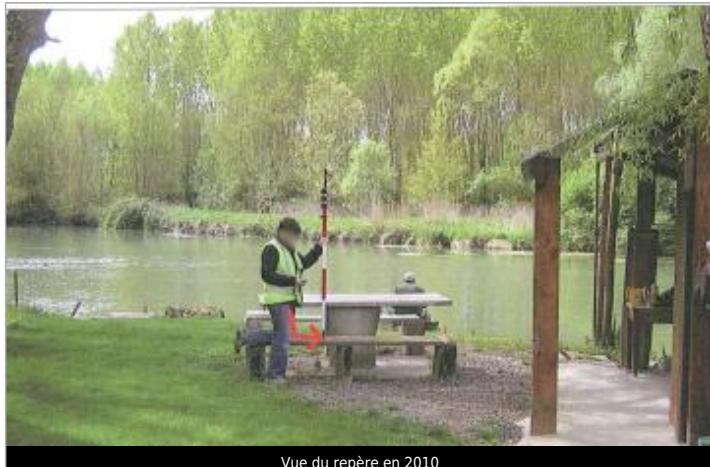
**Mars 2006**Nature de l'inondation : **Débordement de cours d'eau**Altitude calculée de l'eau : **39.69 m**Nature du repère : **Témoignage oral****Commentaires :** l'eau a atteint l'assise du banc, mars 2006 ou 2007 (incertitude)**GÉNÉRAL****Code :** LCI_R_1875_3076**Date de mise à jour :****Auteur :** SPC LCI

Vue du repère en 2010
