Commune : COURÇAY

Rivière : L' Indre

## Le Bourg de Courçay

**Unité de gestion :** Loire-Allier-Cher-Indre**Code :** LCI\_S\_1891**Date de mise à jour :** 31/01/2024**Auteur :** SPC LCI

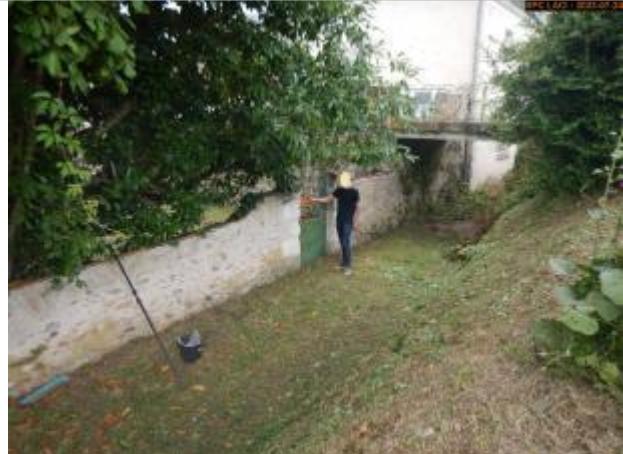
Vue du site en 2023

**Commentaires :** Ce site se trouve sur le pilier du portillon vert au niveau de muret de la propriété (dernière maison avant l'Indre), face au parking public de l'Église de la petite ruelle parallèle à la route D83 à l'aval du pont et en rive droite.

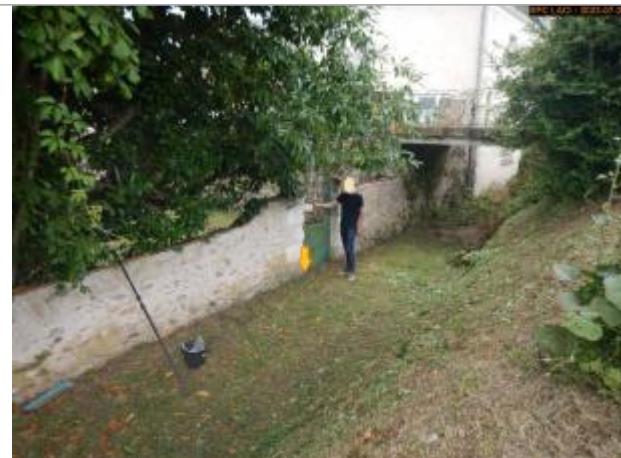
Vue du repère en 2023

**2006**Nature de l'inondation : **Débordement de cours d'eau**Altitude calculée de l'eau : **60.536 m**Nature du repère : **Témoignage oral****Commentaires :** Ce repère de crue a été établi à partir d'un témoignage oral, l'eau est arrivée au pied du portail vert.

**Maximum de l'inondation :** Oui**Visibilité :** Oui**État du repère :** Disparu**Pérennité :** Aucune**Repère calculé :** Non**PHEC :** Non
