Commune : COURÇAY

Rivière : L' Indre

Le Bourg de Courçay

Unité de gestion : Loire-Allier-Cher-Indre**Code :** LCI_S_1891**Date de mise à jour :** 31/01/2024**Auteur :** SPC LCI

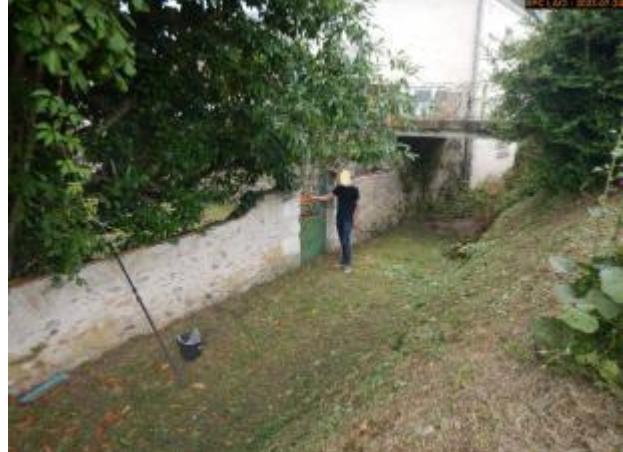
Commentaires : Ce site se trouve sur le pilier du portillon vert au niveau de muret de la propriété (dernière maison avant l'Indre), face au parking public de l'Église de la petite ruelle parallèle à la route D83 à l'aval du pont et en rive droite.

Vue du site en 2023

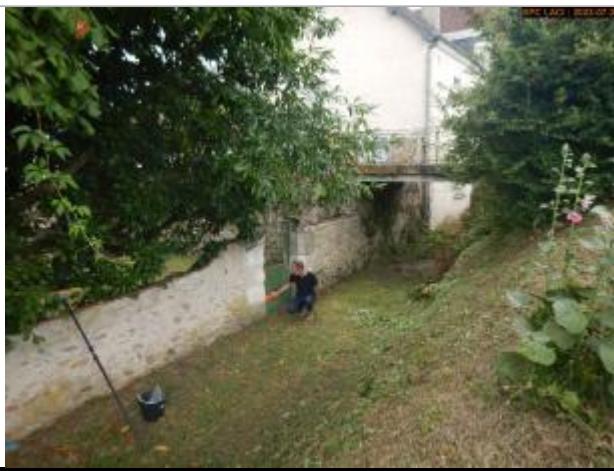
**1958**Nature de l'inondation : **Débordement de cours d'eau**Altitude calculée de l'eau : **60.781 m**Nature du repère : **Marque gravée**

Commentaires : Ce repère de crue est une marque gravée constituée d'un trait et d'un écrit sur le pilier gauche du portillon vert. Il se trouve à 0.245m au dessus du sol naturel.

Texte : 58**Maximum de l'inondation :** Oui**Visibilité :** Oui**État du repère :** Bon**Pérennité :** Longue**Repère calculé :** Non**PHEC :** Non

Vue du repère en 2023

Méthode : GPS**Organisme :** SPC Loire-Allier-Cher-Indre**Référence nivélée :** Autre type de référence**Description référence du repère :** Sol naturel**Système altimétrique :** NGF IGN 1969 (système normal)**Altitude de la référence (en m) :** 60.536 m**Différence entre le niveau d'eau et la référence (en m) :** 0.245 m**Altitude calculée de l'eau (en m) :** 60.781 m
