Commune : **COURÇAY**Rivière : **L' Indre****Le Bourg de Courçay****Commentaires** : Ce site se trouve sur le pilier du portillon vert au niveau de muret de la propriété (dernière maison avant l'Indre), face au parking public de l'Église de la petite ruelle parallèle à la route D83 à l'aval du pont et en rive droite.**7**

GÉNÉRAL**Unité de gestion** : Loire-Allier-Cher-Indre**Code** : LCI_S_1891**Date de mise à jour** : 31/01/2024**Auteur** : SPC LCI

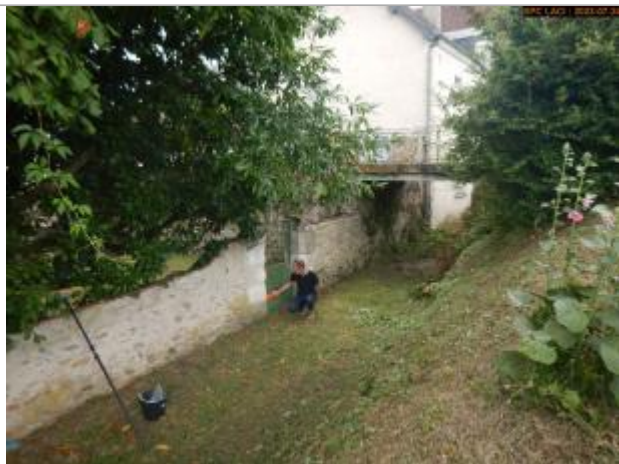
**1958**Nature de l'inondation : **Débordement de cours d'eau**Altitude calculée de l'eau : **60.781 m**Nature du repère : **Marque gravée****Commentaires** : Ce repère de crue est une marque gravée constituée d'un trait et d'un écrit sur le pilier gauche du portillon vert. Il se trouve à 0.245m au dessus du sol naturel.**GÉNÉRAL****Code** : LCI_R_1891_3093**Date de mise à jour** :**Auteur** : SPC LCI

MARQUE**Texte** : 58**Maximum de l'inondation** : Oui**Visibilité** : Oui**État du repère** : Bon**Pérennité** : Longue**Repère calculé** : Non**PHEC** : Non**SOURCE DE REPÉRAGE** : CETE NORMANDIE-CENTRE, LE CHER ET L'INDRE, RECENSEMENTS 2010-2011 - 01/12/2011**Type de repérage** : Campagne de terrain post-inondation**Organisme(s)** : CETE Normandie - Centre**NIVELLEMENT DGPS SPC LACI - 24/07/2023****Méthode** : GPS**Organisme** : SPC Loire-Allier-Cher-Indre**Référence nivelée** : Autre type de référence**Description référence du repère** : Sol naturel**Système altimétrique** : NGF IGN 1969 (système normal)**Altitude de la référence (en m)** : 60.536 m**Différence entre le niveau d'eau et la référence (en m)** : 0.245 m**Altitude calculée de l'eau (en m)** : 60.781 m

Vue du repère en 2023
