Commune : **COURÇAY**Rivière : **L' Indre****Le Bourg de Courçay****Commentaires** : Ce site se trouve sur le pilier du portillon vert au niveau de muret de la propriété (dernière maison avant l'Indre), face au parking public de l'Église de la petite ruelle parallèle à la route D83 à l'aval du pont et en rive droite.**7** Repère(s) sur le site**GÉNÉRAL****Unité de gestion** : Loire-Allier-Cher-Indre**Code** : LCI_S_1891**Date de mise à jour** : 31/01/2024**Auteur** : SPC LCI

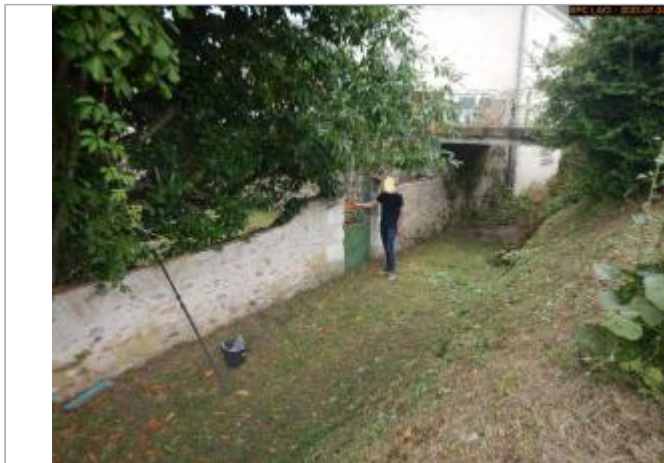
Vue du site en 2023

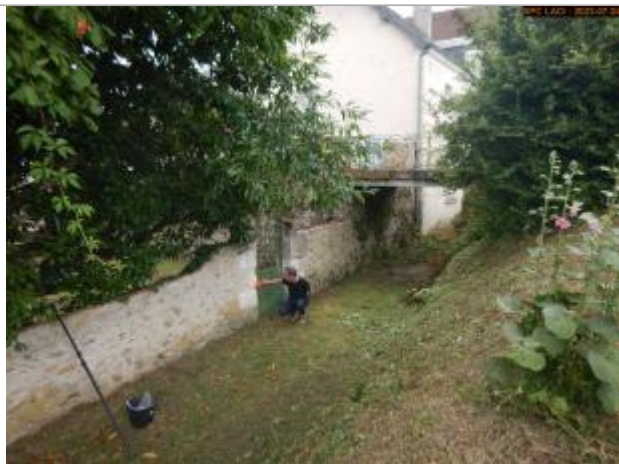
**1929**Nature de l'inondation : **Débordement de cours d'eau**Altitude calculée de l'eau : **61.096 m**Nature du repère : **Marque gravée****Commentaires** : Ce repère de crue est une marque gravée constituée d'un trait et d'un écrit sur le pilier gauche du portillon vert. Il se trouve à 0.56 m au-dessus du sol naturel.**GÉNÉRAL****Code** : LCI_R_1891_3095**Date de mise à jour** :**Auteur** : SPC LCI

MARQUE**Texte** : 1929**Maximum de l'inondation** : Oui**Visibilité** : Oui**État du repère** : Bon**Pérennité** : Longue**Repère calculé** : Non**PHEC** : Non**SOURCE DE REPÉRAGE** : CETE NORMANDIE-CENTRE, LE CHER ET L'INDRE, RECENSEMENTS 2010-2011 - 01/12/2011**Type de repérage** : Campagne de terrain post-inondation**Organisme(s)** : CETE Normandie - Centre**NIVELLEMENT DGPS SPC LACI - 24/07/2023****Méthode** : GPS**Organisme** : SPC Loire-Allier-Cher-Indre**Référence nivelée** : Autre type de référence**Description référence du repère** : Sol naturel**Système altimétrique** : NGF IGN 1969 (système normal)**Altitude de la référence (en m)** : 60.536 m**Différence entre le niveau d'eau et la référence (en m)** : 0.560 m**Altitude calculée de l'eau (en m)** : 61.096 m

Vue du site en 2023
