Commune : COURÇAY

Rivière : L' Indre

## Le Bourg de Courçay

**Unité de gestion :** Loire-Allier-Cher-Indre**Code :** LCI\_S\_1891**Date de mise à jour :** 31/01/2024**Auteur :** SPC LCI

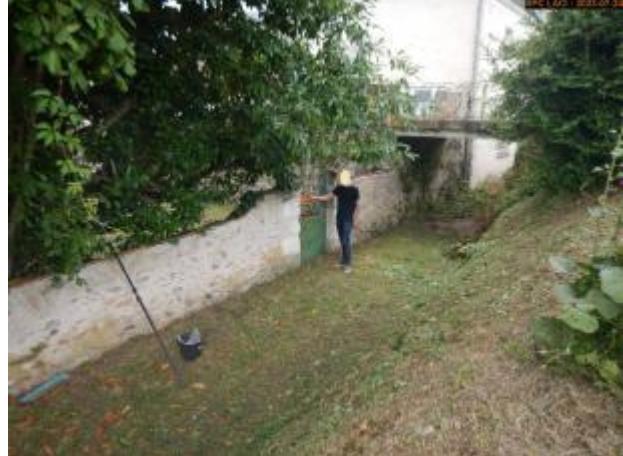
**Commentaires :** Ce site se trouve sur le pilier du portillon vert au niveau de muret de la propriété (dernière maison avant l'Indre), face au parking public de l'Église de la petite ruelle parallèle à la route D83 à l'aval du pont et en rive droite.

Vue du site en 2023

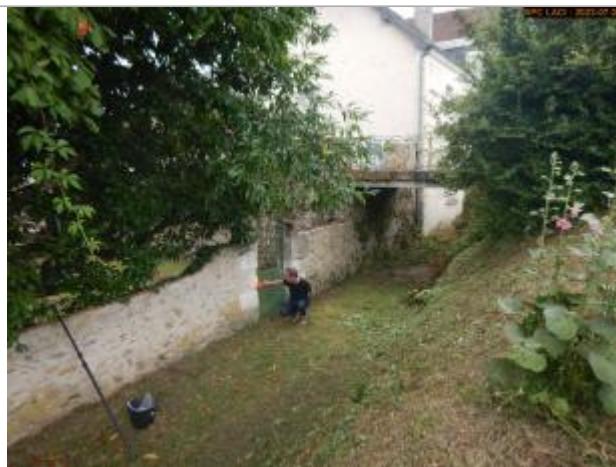
**Commentaires :** Ce repère de crue est une marque gravée constituée d'un trait et d'un écrit sur le pilier gauche du portillon vert. Il se trouve à 0.56 m au-dessus du sol naturel.

**Texte :** 1929**Maximum de l'inondation :** Oui**Visibilité :** Oui**État du repère :** Bon**Pérennité :** Longue**Repère calculé :** Non**PHEC :** Non

Vue du site en 2023
