Commune : **COURÇAY**Rivière : **L' Indre****Le Bourg de Courçay****Commentaires** : Ce site se trouve sur le pilier du portillon vert au niveau de muret de la propriété (dernière maison avant l'Indre), face au parking public de l'Église de la petite ruelle parallèle à la route D83 à l'aval du pont et en rive droite.**7** Repère(s) sur le site**GÉNÉRAL****Unité de gestion** : Loire-Allier-Cher-Indre**Code** : LCI\_S\_1891**Date de mise à jour** : 31/01/2024**Auteur** : SPC LCI

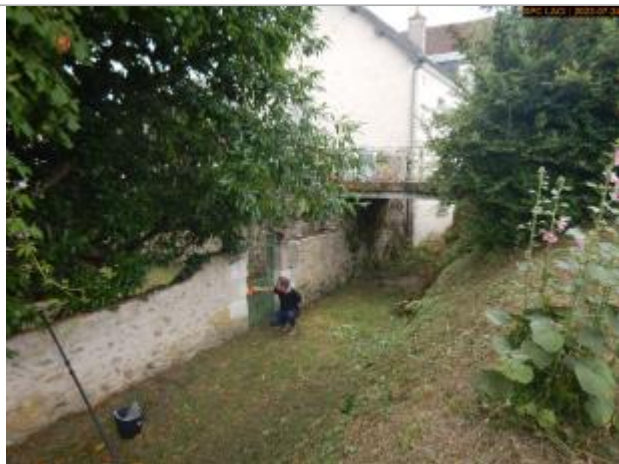
**1966**Nature de l'inondation : **Débordement de cours d'eau**Altitude calculée de l'eau : **61.141 m**Nature du repère : **Marque gravée****Commentaires** : Ce repère de crue est une marque gravée constituée d'un trait et d'un écrit sur le pilier gauche du portillon vert. Il se trouve à 0.605 m au dessus du sol naturel.**GÉNÉRAL****Code** : LCI\_R\_1891\_3096**Date de mise à jour** :**Auteur** : SPC LCI

**MARQUE****Texte** : 1966**Maximum de l'inondation** : Oui**Visibilité** : Oui**État du repère** : Bon**Pérennité** : Longue**Repère calculé** : Non**PHEC** : Non**SOURCE DE REPÉRAGE** : CETE NORMANDIE-CENTRE, LE CHER ET L'INDRE, RECENSEMENTS 2010-2011 - 01/12/2011**Type de repérage** : Campagne de terrain post-inondation**Organisme(s)** : CETE Normandie - Centre**NIVELLEMENT DGPS SPC LACI - 24/07/2023****Méthode** : GPS**Organisme** : SPC Loire-Allier-Cher-Indre**Référence nivelée** : Autre type de référence**Description référence du repère** : Sol naturel**Système altimétrique** : NGF IGN 1969 (système normal)**Altitude de la référence (en m)** : 60.536 m**Différence entre le niveau d'eau et la référence (en m)** : 0.605 m**Altitude calculée de l'eau (en m)** : 61.141 m

Vue du repère en 2023
