Commune : **COURÇAY**Rivière : **L' Indre****Le Bourg de Courçay****Commentaires** : Ce site se trouve sur le pilier du portillon vert au niveau de muret de la propriété (dernière maison avant l'Indre), face au parking public de l'Église de la petite ruelle parallèle à la route D83 à l'aval du pont et en rive droite.**7**

GÉNÉRAL**Unité de gestion** : Loire-Allier-Cher-Indre**Code** : LCI_S_1891**Date de mise à jour** : 31/01/2024**Auteur** : SPC LCI

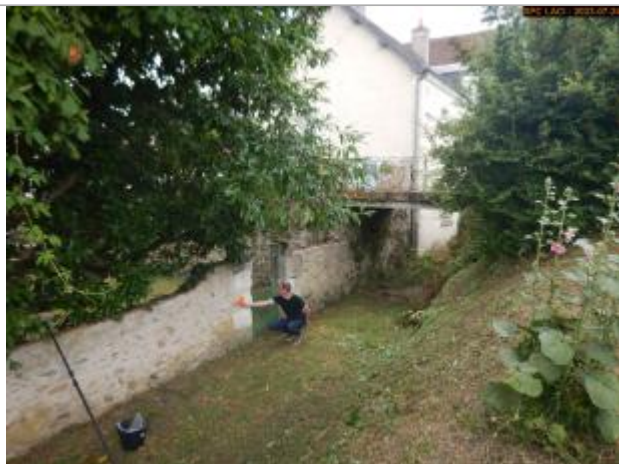
**1946**Nature de l'inondation : **Débordement de cours d'eau**Altitude calculée de l'eau : **61.231 m**Nature du repère : **Marque gravée****Commentaires** : Ce repère de crue est une marque gravée constituée d'un trait et d'un écrit sur le pilier gauche du portillon vert. Il se trouve à 0.695 m au dessus du sol naturel.**GÉNÉRAL****Code** : LCI_R_1891_3097**Date de mise à jour** :**Auteur** : SPC LCI

Vue du repère en 2023
