Commune : **COURCAY**Rivière : **L' Indre****Pont de Courcay, local Pompiers****Commentaires** : Ce site se trouve dans le local des Pompiers, en amont du pont et en rive gauche. En 2023, ce site n'a pas pu être visité car le local était fermé à clef.**5**

**GÉNÉRAL****Unité de gestion** : Loire-Allier-Cher-Indre**Code** : LCI\_S\_1893**Date de mise à jour** : 01/02/2024**Auteur** : SPC LCI

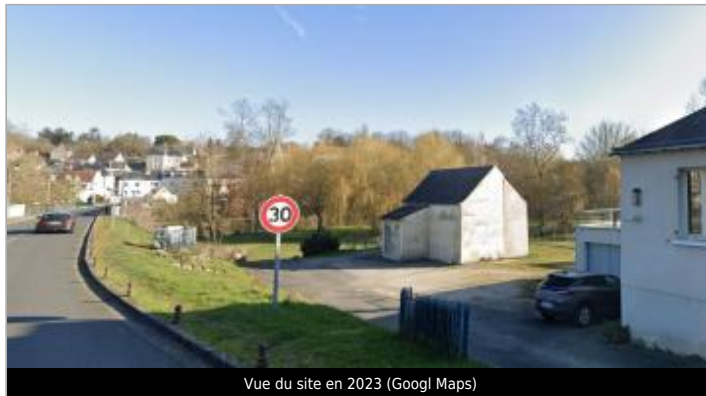
Vue du site en 2023 (Googl Maps)

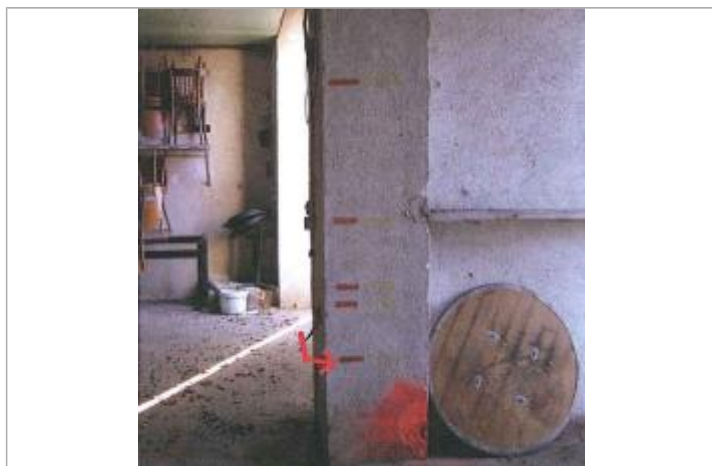
Vue du repère en 2010

**1961**Nature de l'inondation : **Débordement de cours d'eau**Altitude calculée de l'eau : **61.18 m**Nature du repère : **Marque peinture ou encre****Commentaires** : marque de peinture sur un pilier du local**GÉNÉRAL****Code** : LCI\_R\_1893\_3098**Date de mise à jour** :**Auteur** : SPC LCI
