Commune : **COURCAY**Rivière : **L' Indre****Pont de Courcay, local Pompiers****Commentaires** : Ce site se trouve dans le local des Pompiers, en amont du pont et en rive gauche. En 2023, ce site n'a pas pu être visité car le local était fermé à clef.**5**

GÉNÉRAL**Unité de gestion** : Loire-Allier-Cher-Indre**Code** : LCI_S_1893**Date de mise à jour** : 01/02/2024**Auteur** : SPC LCI

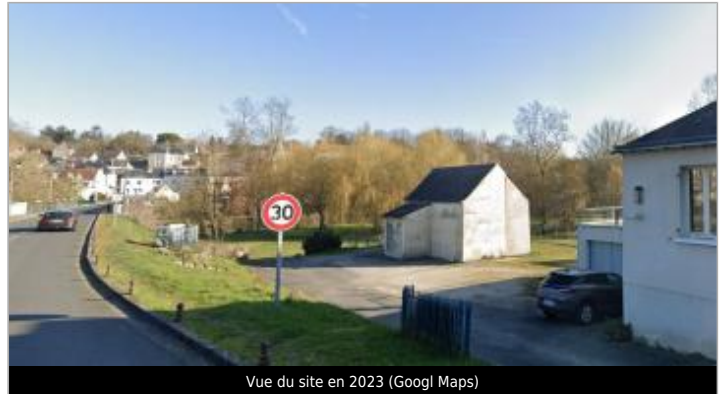
Vue du site en 2023 (Googl Maps)

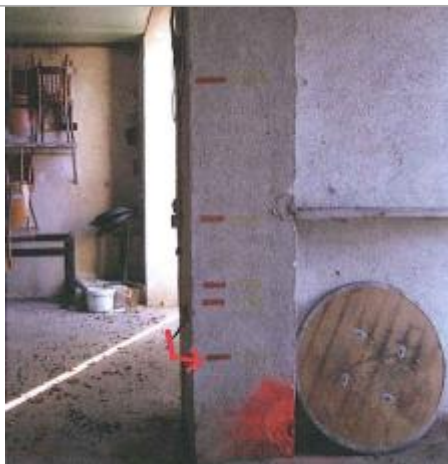
**1961**Nature de l'inondation : **Débordement de cours d'eau**Altitude calculée de l'eau : **61.18 m**Nature du repère : **Marque peinture ou encre****Commentaires** : marque de peinture sur un pilier du local**GÉNÉRAL****Code** : LCI_R_1893_3098**Date de mise à jour** :**Auteur** : SPC LCI

Vue du repère en 2010
